## GEÏNTEGREERD BEHEERSPLAN

### **Hof ten Beygaerden Sint-Pieters-Leeuw** **versie 12.03.2024**

Hof ten Beygaerden  
Hoogstraat 151 . 1600 Sint-Pieters-Leeuw  
Gelegen in een erfgoedlandschap . RUP 'Open Ruimte' 20.08.2014

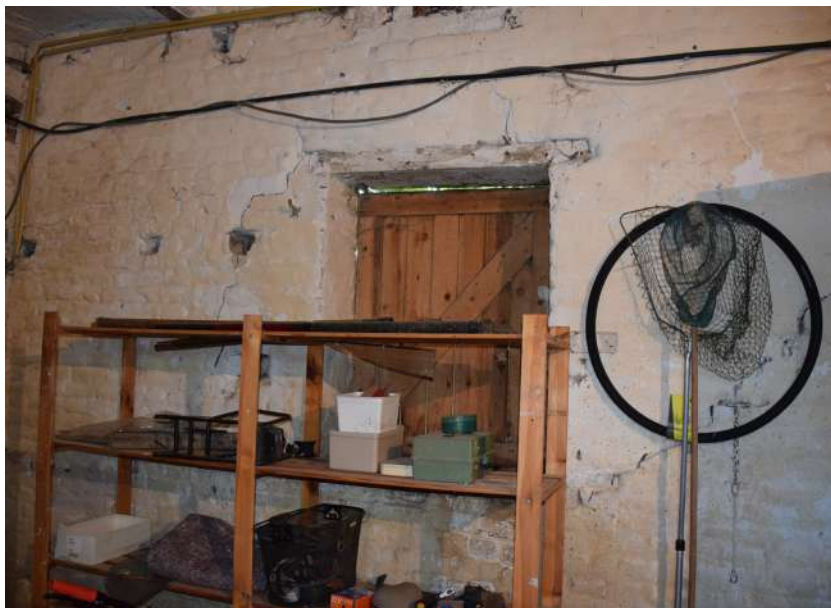
Afb. 65.  
Scheuren in westgevel K0.01.

Barsten in het metselwerk van de vierkantshoeve kunnen wijzen op funderingsproblemen. Een andere mogelijkheid is dat dit veroorzaakt wordt door de muuropbouw. Een stabiliteitstechnisch vooronderzoek om op die manier de oorzaak van de scheuren nader te onderzoeken, is dan ook aangewezen.

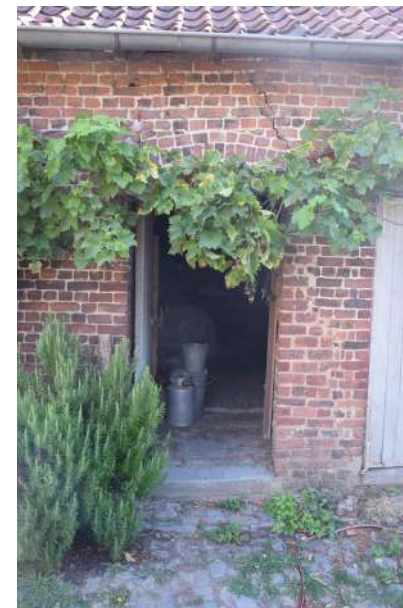
Afb. 66.  
Scheur in westgevel K0.03.

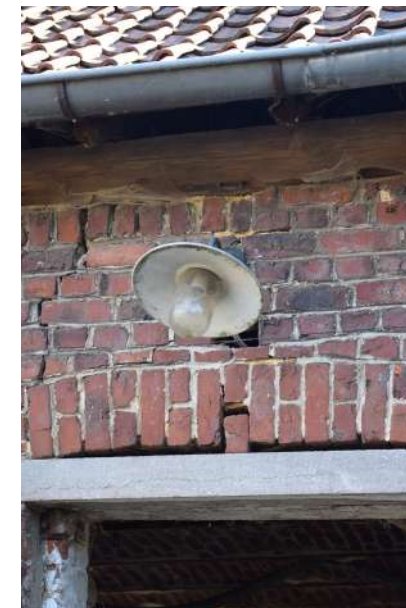
Afb. 67.  
Scheur in westgevel K0.06.

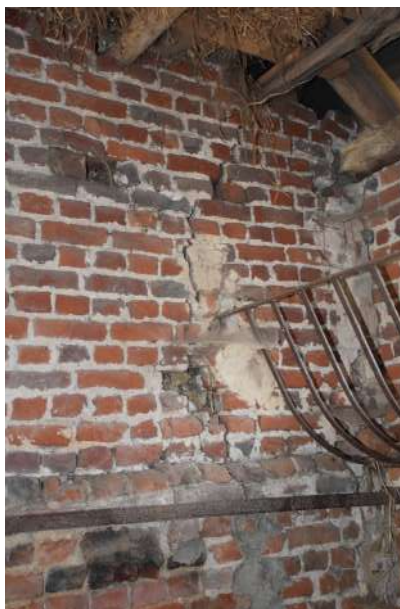
Afb. 68.  
Scheur in scheidingswand  
tussen K0.03 en K0.04.

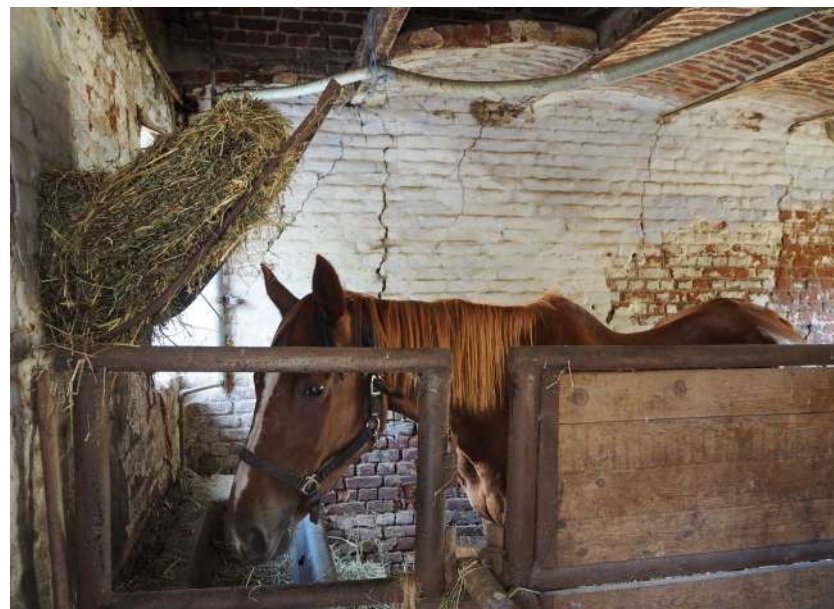
Afb. 69.  
Scheuren in scheidingswand  
tussen K0.04 en K0.06.

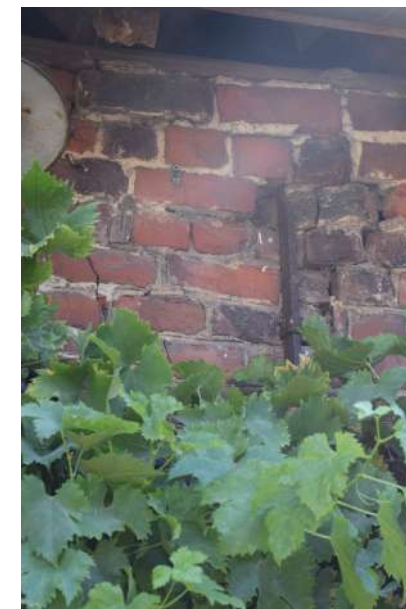
Afb. 70.  
In metselwerk getrokken  
muuranker, westgevel K0.03.

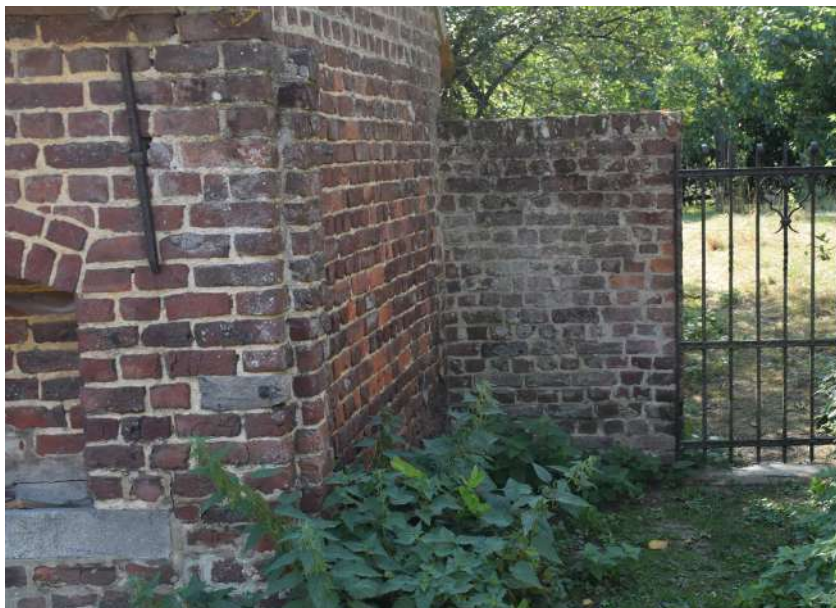
Afb. 98.  
Oostelijk bijgebouw. Verroest  
muuranker, degradatie  
metselwerk.

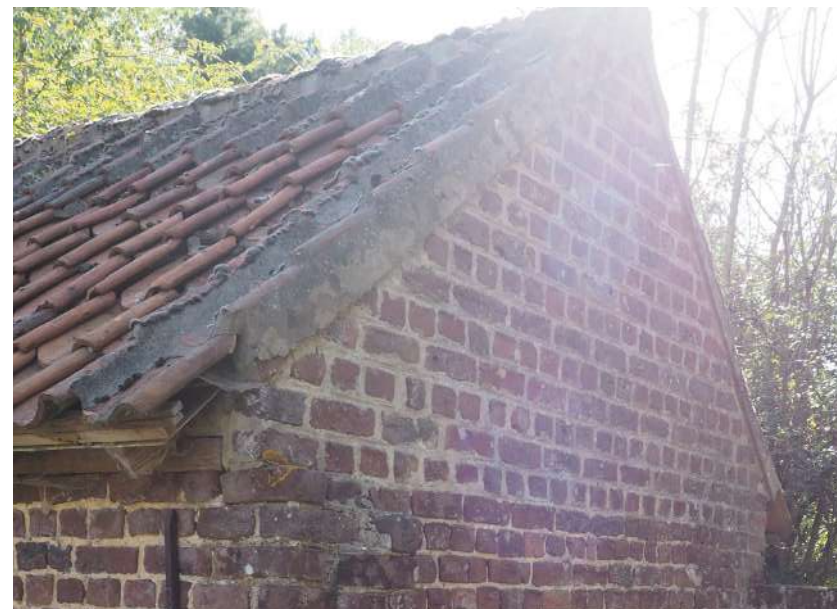
| Probleemstelling | Oorzaak | Locatie |
|---|---|---|
| Mosvorming. | Vochtige bakstenen, mogelijk door hyroscopische zouten en opstijgend grondvocht. | Oostelijk en westelijk bijgebouw |

Afb. 101.  
Oostelijk bijgebouw. Lacunes  
bedaking, mosvorming.
