Olivier de Jonghe
Kasteeldomein Budingen te Halle

Geïntegreerd beheerplan Budingen

Datum: 24/08/2022

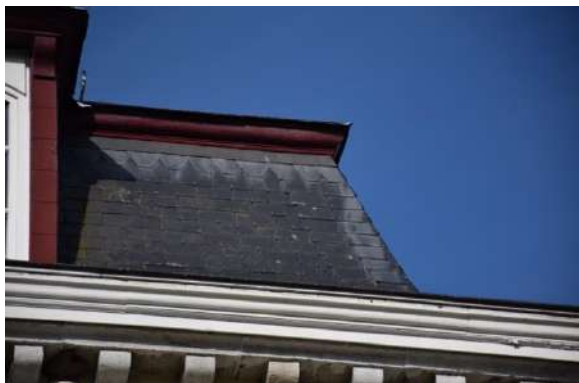
Probleemstelling	Oorzaak	Locatie
Lichte mosvorming op de leien	Langdurige vochtige toestand van de leien	Noordoostzijde daken

<p>Zeer lichte mosvorming op de leien (22.04.2021, Erfgoed en Visie)</p>	<p>Craquelures in de afwerklaag en barstin de bovenste steen van de schoorsteen (22.04.2021, Erfgoed en Visie)</p>
--	--

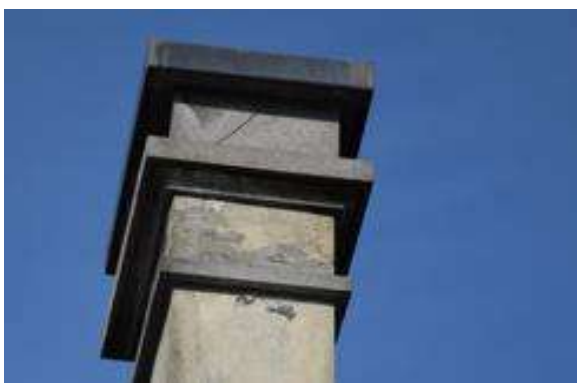
Probleemstelling	Oorzaak	Locatie
De cement- of pleisterlaag rond de schoorstenen vertoont craquelures	De barsten ontstaan vermoedelijk uit minuscule barstjes na beweging	Schoorstenen oostzijde
De bovenste hardsteen van de schoorsteen vertoont een verticale barst	Scheurvorming ontstond vermoedelijk na beweging van de schoorsteen	Schoorsteen oostzijde

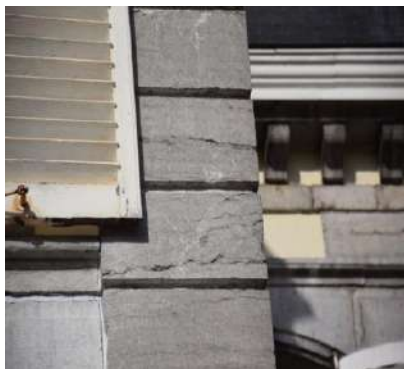
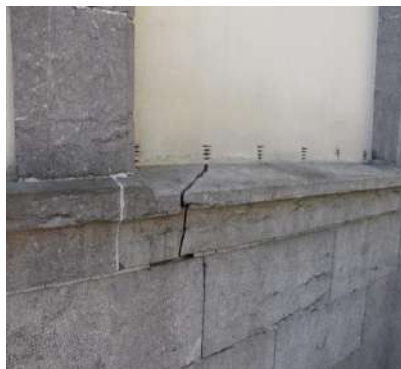
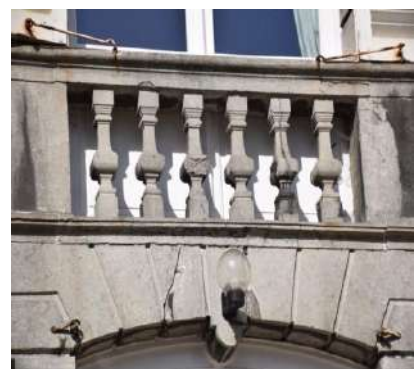
Probleemstelling	Oorzaak	Locatie
Kleine, onschuldige barstjes in de hoekstenen die kunnen leiden tot delaminatie	Meestal onschuldig onthechttingsproces dat gelamineerde stenen aantast	Vooraf op de hoekstenen
Een vensterbank toont een fractuur, breuk	Scheurvorming kan komen door verwerking, gebreken in de steen, statische problemen, roestende deuvels, te harde voegmortel. Trillingen veroorzaakt door aardbevingen, vuur, vorst kunnen ook barsten veroorzaken.	Oostgevel
Plaatselijk vertonen de stenen breuken	De scheurvorming ontstaat door de druk	Stenen onder hoge druk, zoals bovendorpels
De voegen tussen de natuurstenen zijn uitgesleten op verschillende plaatsen	De voegen werden mogelijk hersteld met elastisch, kunstmatig materiaal, door verwerking slijten ze uit	Algemeen
De muur van de diensttrap aan de noordzijde heeft biologische aantasting	Langdurige vochtige toestand en uitspoeling van het metselwerk	Kelderverdieping noordzijde

Voorbeeld van delaminatie van de steen (22.04.2021, Erfgoed en Visie)	Barst in één van de vensterbanken (22.04.2021, Erfgoed en Visie)	Barst in de bovendorpel (22.04.2021, Erfgoed en Visie)
---	--	--

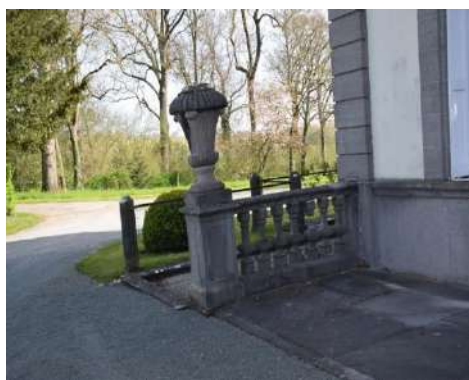
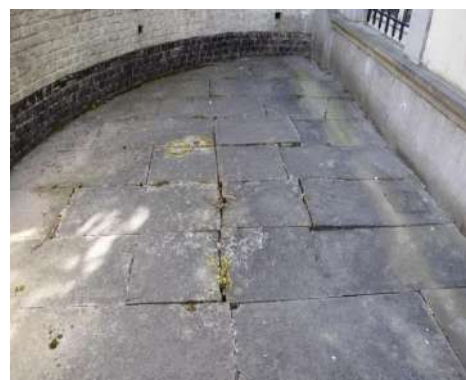
Probleemstelling	Oorzaak	Locatie
De stenen zijn opgeduwd door plantengroei tussen de voegen	Langdurige vochtige toestand van de stenen	Dienstverdieping noordzijde
De decoratieve vazen aan de westzijde hebben algemen- en mosvorming	Biologische aantasting door weersomstandigheden	Vazen aan de westzijde
Ontbrekende onderdelen	Mechanische schade	Decoratieve pilaren aan de westzijde
De balustrade is volledig gebroken	Vermoedelijk mechanische schade of sterke beweging in de ondergrond	Decoratieve balustrade aan de westzijde

Voorbeeld van biologische aantasting (22.04.2021, Erfgoed en Visie)	Ontbrekende pilaar (22.04.2021, Erfgoed en Visie)	Voorbeeld van schade aan de buitenvloeren (22.04.2021, Erfgoed en Visie)
---	---	--

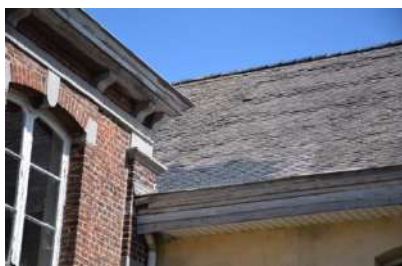
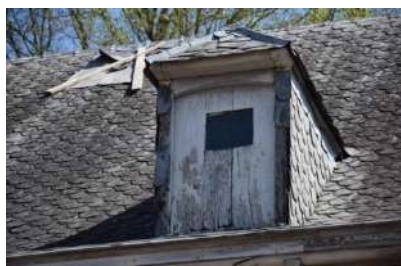
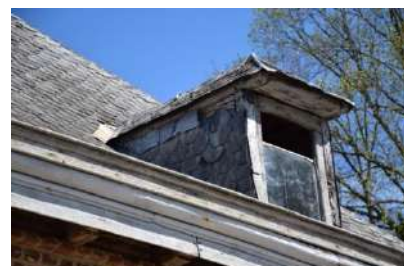
Probleemstelling	Oorzaak	Locatie
De loodslabben ontbreken	Losgekomen verbindingen	Zuidelijk koetshuis
Het houtwerk van de dakkapellen is sterk ingerot	Hoge vochtbelasting	Zuidelijk koetshuis

Loshangende en verschoven leien (22.04.2021, Erfgoed en Visie)	Ontbrekende loodslab (22.04.2021, Erfgoed en Visie)	Ingerot houtwerk van de dakkapellen (22.04.2021, Erfgoed en Visie)
--	---	--

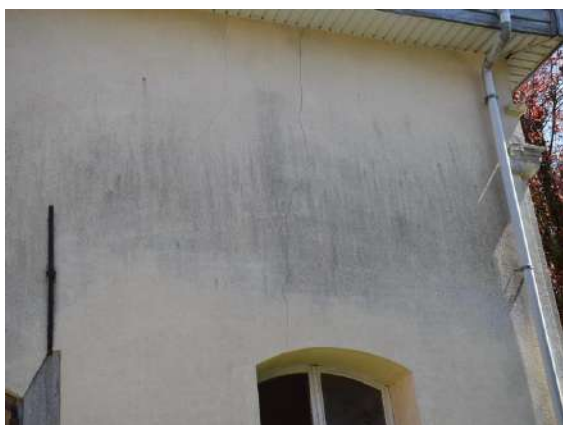
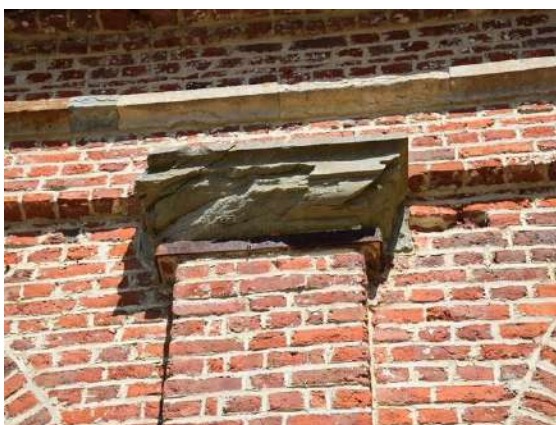
Probleemstelling	Oorzaak	Locatie
Oppervlakkige barsten in de gevel	Vermoedelijk niet-structureel gevaarlijke zettingen	Noordelijk koetshuis
Verwerking en sterke afbrokkeling van de kapitelen	Algemene verwerking en mogelijks mechanische schade	Zuidelijk koetshuis

Oppervlakkige scheuren (22.04.2021, Erfgoed en Visie)	Sterke verwerking kapitelen (22.04.2021, Erfgoed en Visie)
---	--

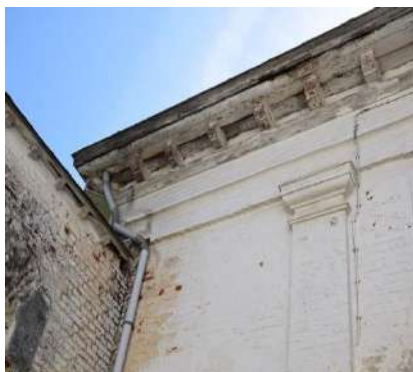
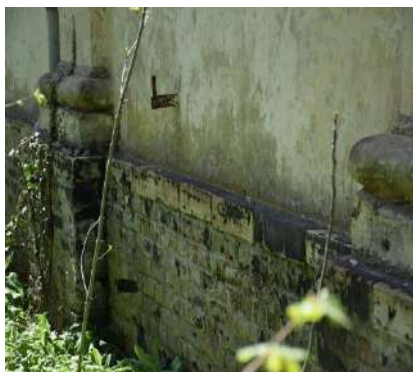
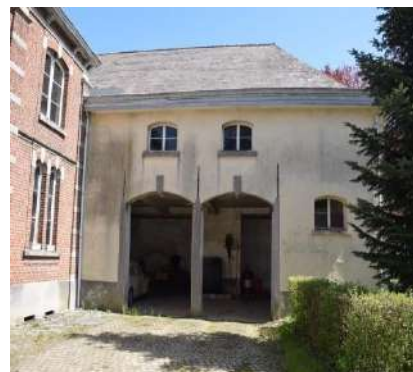
Probleemstelling	Oorzaak	Locatie
De zwarte kleur van de plint is nagenoeg nergens meer aanwezig	Algemene verwerking	Noordelijk koetshuis, vooral zuidgevel
Afbladdering van het pleisterwerk op de gevels	Algemene verwerking	Noordelijk koetshuis
Het schilderwerk van de kroonlijsten is verweerd	Algemene verwerking	Noordelijk koetshuis
Sterke vervuiling op de gevel	Biologische vervuiling door mogelijke vochtbelasting	Noordelijk koetshuis, westgevel

Verwerking van de dakkapel (22.04.2021, Erfgoed en Visie)

Ontbreken van de zwarte kleur van de plint (22.04.2021, Erfgoed en Visie)

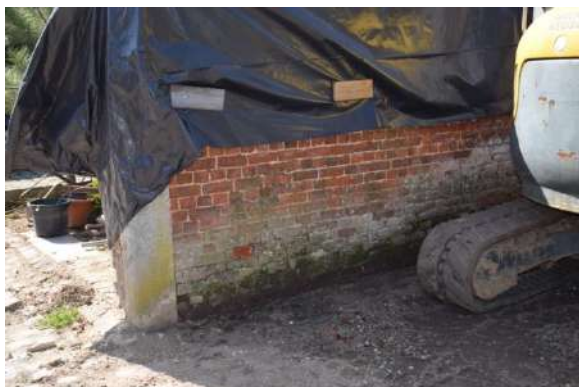
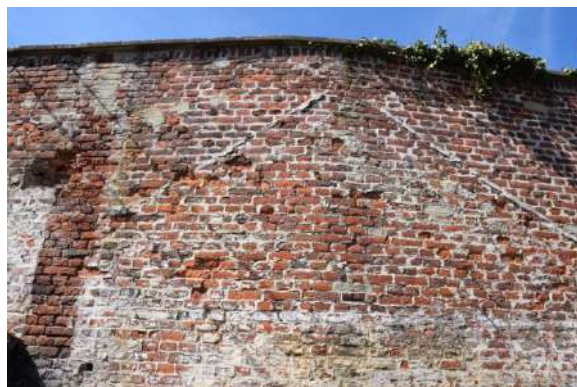
Probleemstelling	Oorzaak	Locatie
Uitgespoeld voegwerk	Opstijgend of opspattend vocht	Tuinmuur aan het zuidelijk koetshuis
Verpoederde bakstenen	Verwerking	Tuinmuur aan het zuidelijk koetshuis

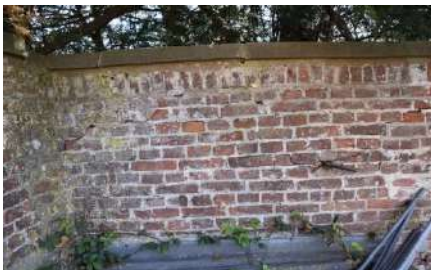
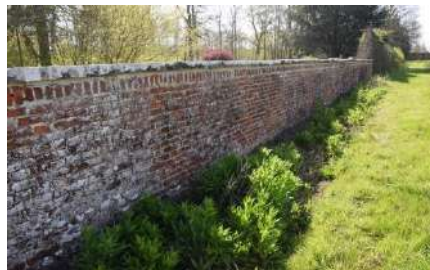
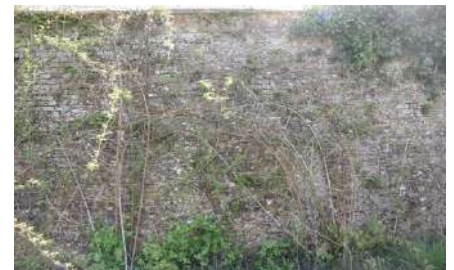
Probleemstelling	Oorzaak	Locatie
Barsten en scheuren in de muur	Roestende ijzeren elementen of door beweging van de muur	Muur rond moestuin
Algen en lichenenvorming op de muur en afdekstenen	Biologische aantasting door vochtige toestand	Muur rond de moestuin
Plantengroei in het voegwerk van de muur	Biologische aantasting door vochtige toestand	Muur rond de moestuin
Uitgespoeld voegwerk	Algemene verwerking en vocht	Muur rond moestuin
Afbrokkeling van de baksteen	Algemene verwerking door weersinvloeden	Muur rond moestuin
Losgekomen bakstenen	Opstijgend vocht en plantengroei	Muur rond moestuin
Verwijderde deur	Mechanische verwijdering vermoedelijk door slechte verankeringspunten	Muur rond moestuin

Scheuren in de muur door roestvorming van metalen elementen (22.04.2021, Erfgoed en Visie)

Biologische aantasting (22.04.2021, Erfgoed en Visie)

Plantengroei tegen de muur (22.04.2021, Erfgoed en Visie)

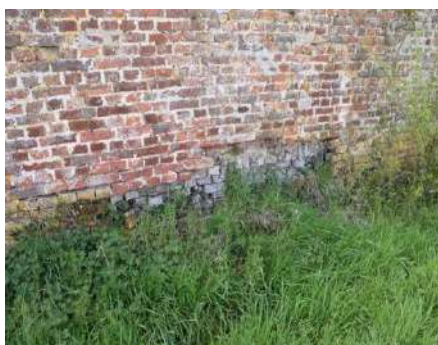
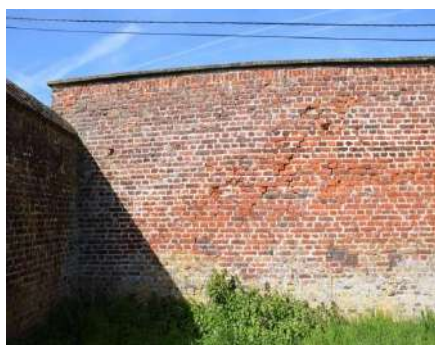
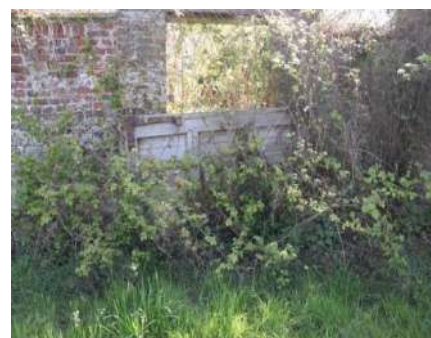
Losgekomen bakstenen (22.04.2021, Erfgoed en Visie)	Zettinscheuren (22.04.2021, Erfgoed en Visie)	Verwijderde deur (22.04.2021, Erfgoed en Visie)
---	---	---

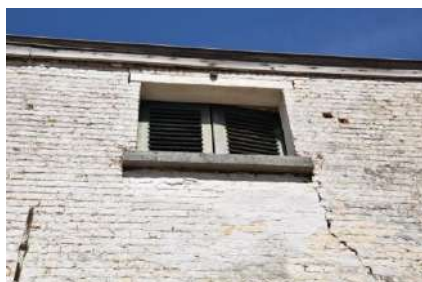
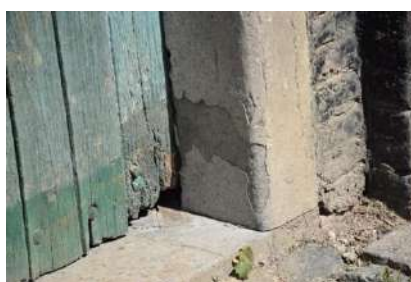
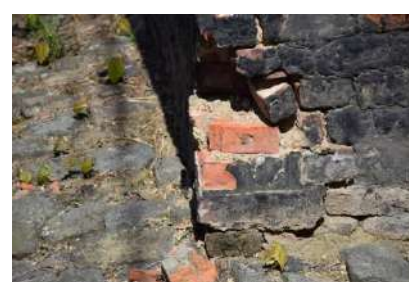
Probleemstelling	Oorzaak	Locatie
Verwijderde bakstenen	Vermoedelijk werden een aantal beschadigde bakstenen verwijderd bij demontage van de poort	Oostzijde
Afgebroken bakstenen	Mechanische schade door botsingen	Hoek van de gevel aan de oostelijke toegangspoort
Diagonale breuken doorheen de bakstenen	Zetting van de gevel, mogelijks structurele problemen	Spanningspunten (zoals raamopeningen)
Afbladeren (scaling) van hardsteen	Algemene verwerking	Deuromlijstingen noordgevel van de binnenkoer
Horizontale scheuren	De scheuren wijzen mogelijks op beweging in de grond of van het dak	Noordelijke muur binnenkoer, zuidelijke toegangspoort
Scheuren in het voegwerk	Roestige elementen in de gevel drukken de stenen uit elkaar	Zuidgevel woning

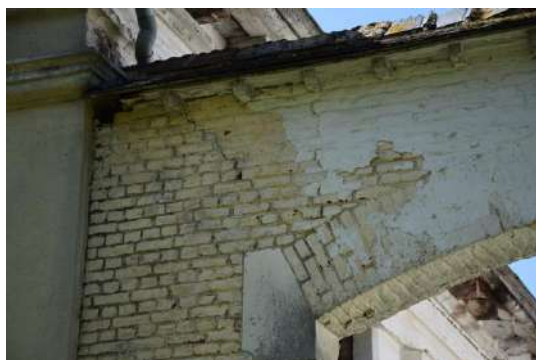
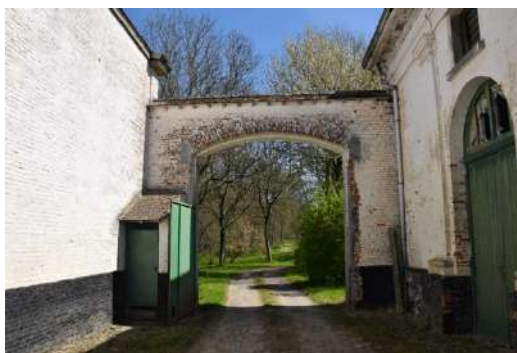
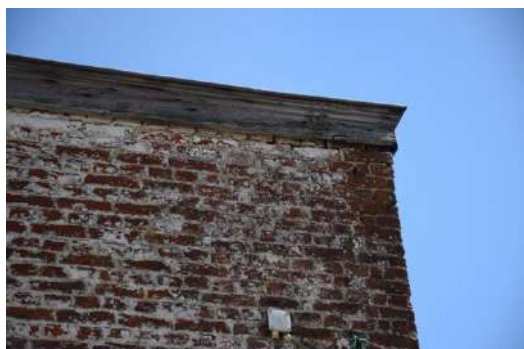
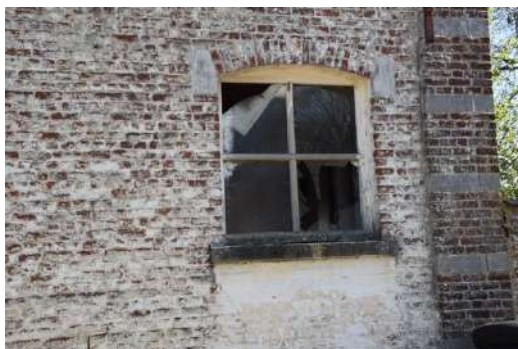
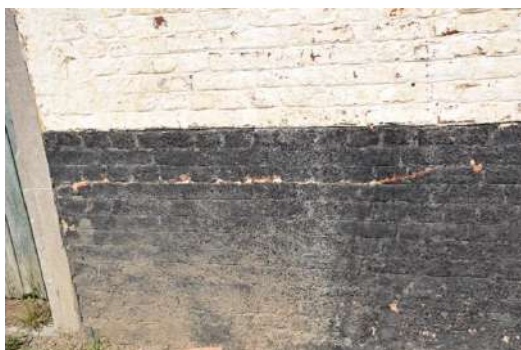
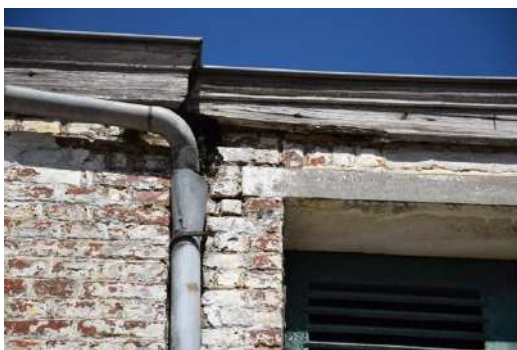
Voorbeeld van diagonale scheuren rond muuropeningen (22.04.2021, Erfgoed en Visie)	Voorbeeld van schade door demontage (22.04.2021, Erfgoed en Visie)
Voorbeeld van verweerde afwerklagen op het houtwerk (22.04.2021, Erfgoed en Visie)	Voorbeeld van glasschade (22.04.2021, Erfgoed en Visie)
Voorbeeld van horizontale scheuren in de muur (22.04.2021, Erfgoed en Visie)	Voorbeeld van ingerot houtwerk en schade aan de regenwaterafvoeren (22.04.2021, Erfgoed en Visie)

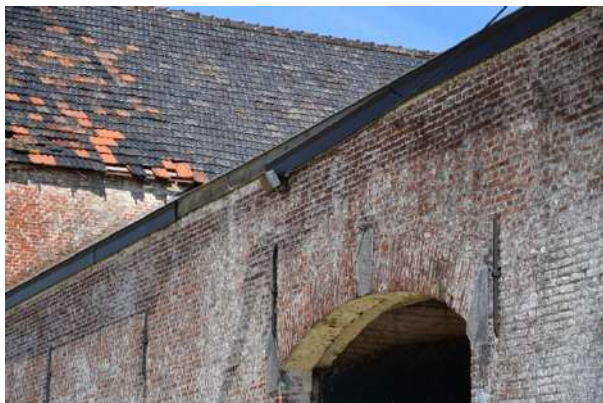
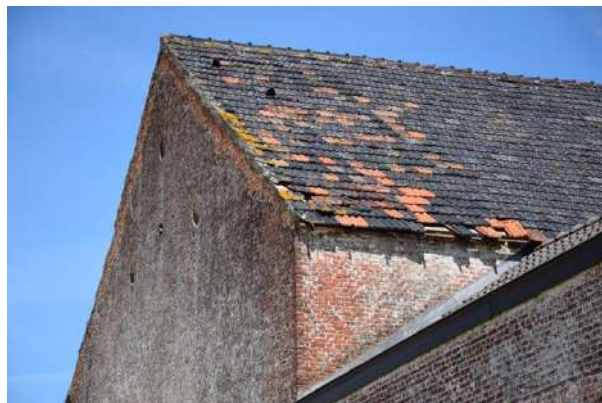
Probleemstelling	Oorzaak	Locatie
De beschermde kunststof is afgebroken	Mechanische schade	Gevelrand boven de toegangspoort

Weggevalen bescherming van de gevelrand (22.04.2021, Erfgoed en Visie)

Weggeschoven dakpannen op de langsschuur (22.04.2021, Erfgoed en Visie)

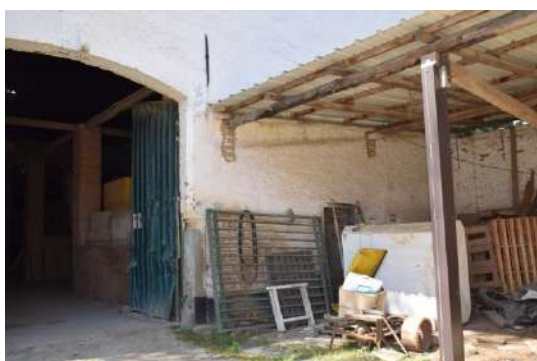
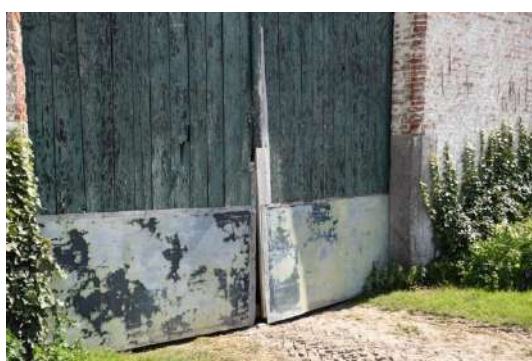
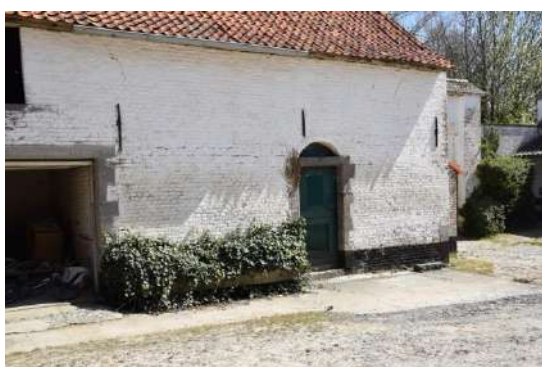
Probleemstelling	Oorzaak	Locatie
Afgebroken bakstenen	Mechanische schade door botsingen	Ingang van de langsschuur
Diagonale scheuren vanuit de dakrand	Mogelijks structurele problemen of eerdere verzakkingen	Schuur aan de oostzijde

Voorbeeld van mechanische schade aan het metselwerk in de poortopening (22.04.2021, Erfgoed en Visie)	Voorbeeld van verschaalde toestand van het schrijnwerk (22.04.2021, Erfgoed en Visie)
Voorbeeld van diagonale scheuren in de gevel aan de oostzijde (22.04.2021, Erfgoed en Visie)

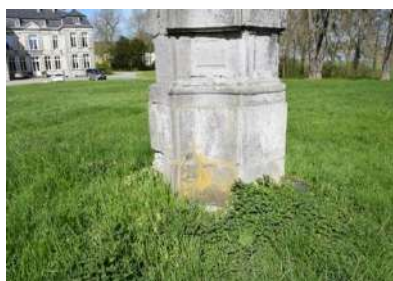
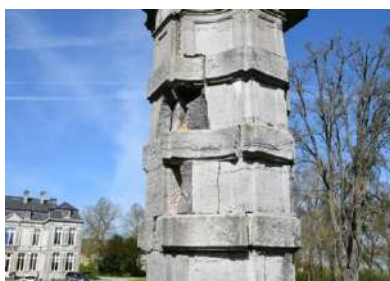
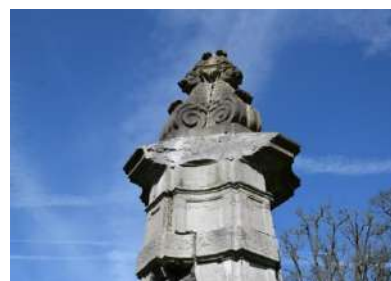
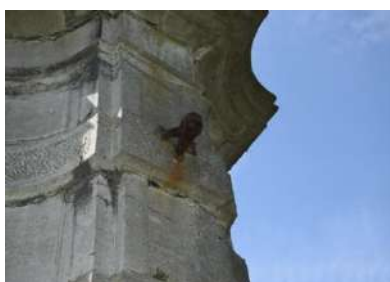
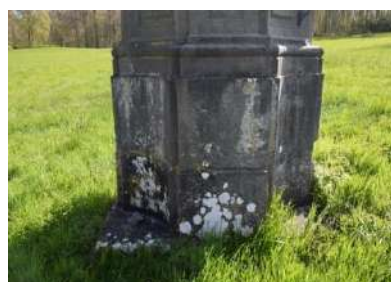
Probleemstelling	Oorzaak	Locatie
Mos- en algenvorming op de stenen	Biologische kolonisatie door vochtige toestand	Onderzijde van de pijlers
Plantengroei op de stenen	Biologische kolonisatie door vochtige toestand en openstaande voegen	Bovenste vlakke delen van de pijlers
Het steenwerk is op meerdere plaatsen gebarsten, gebroken en afgebroken	Mechanische schade door een blikseminslag	Algemeen
Verkleuring van de steen	De rode verkleuring is te wijten aan roestvorming van de metalen elementen in de steen	Duimen voor poortvleugels
Het topstuk ontbreekt	Het topstuk is door de blikseminslag vermoedelijk afgevallen	Zuidelijke pijler

Mosvorming op de onderzijde van de pijlers (22.04.2021, Erfgoed en Visie)	Breuken en ontbrekende stenen (22.04.2021, Erfgoed en Visie)	Breuk in het topstuk (22.04.2021, Erfgoed en Visie)
	Roestvorming van de metalen elementen 22.04.2021, Erfgoed en Visie)	Mos- en algenvorming op de onderzijde (22.04.2021, Erfgoed en Visie)

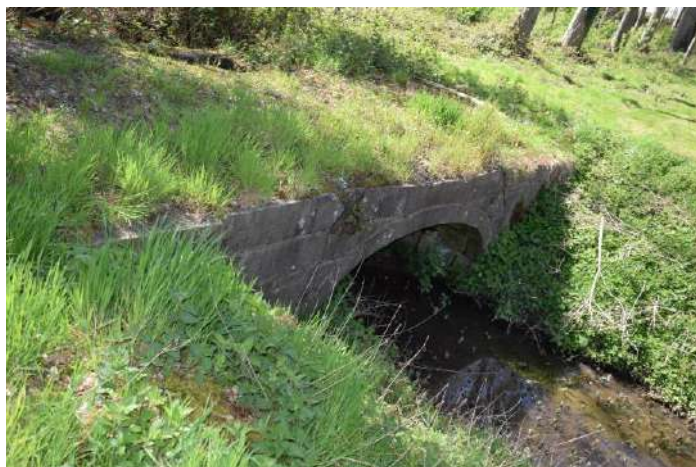
13. zicht bovenzijde en zijkant brug

Probleemstelling	Oorzaak	Locatie
De brug is plaatselijk volledig verzakt.	Uitgespoeld metselwerk	Algemeen
Slijtage van het frijnwerk van de hardstenen blokken aan de zijkant.	Natuurlijke verwerking	Algemeen
Uitspoeling van het metselwerk	Vochtbelasting	Algemeen

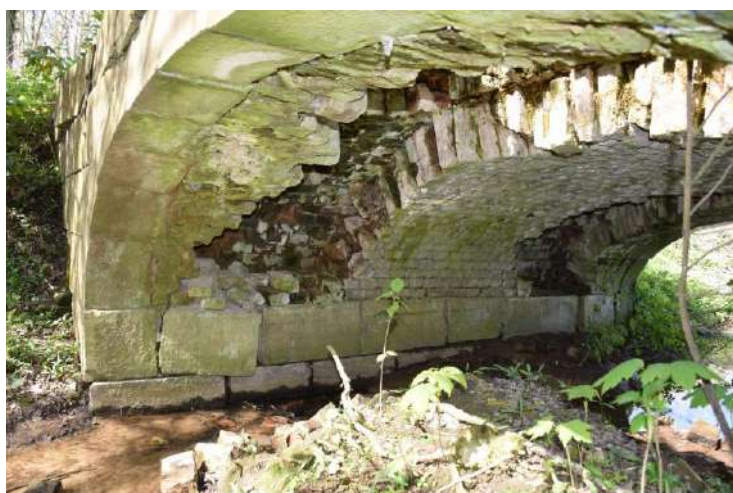
16. Schade onderaan brua

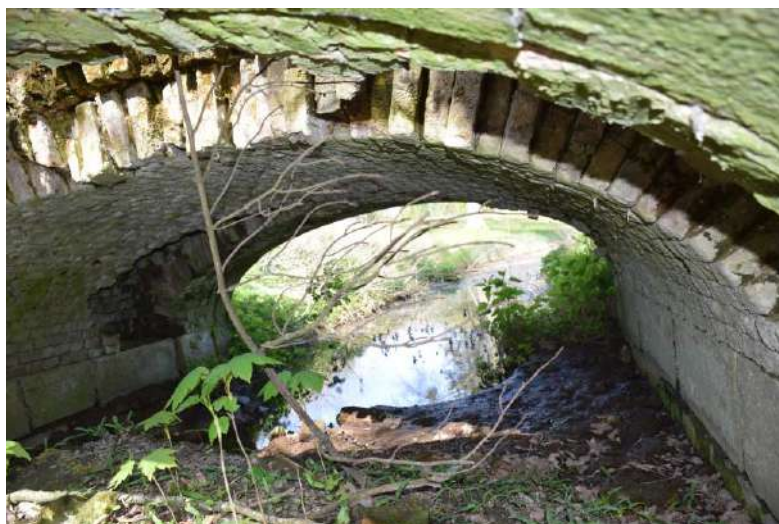
18. Doorkijk onder de brug met schade aan zijkant

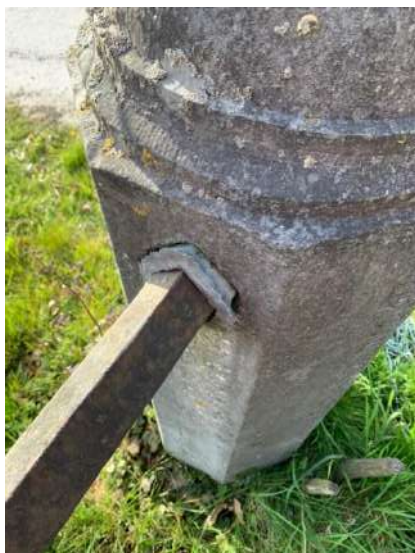
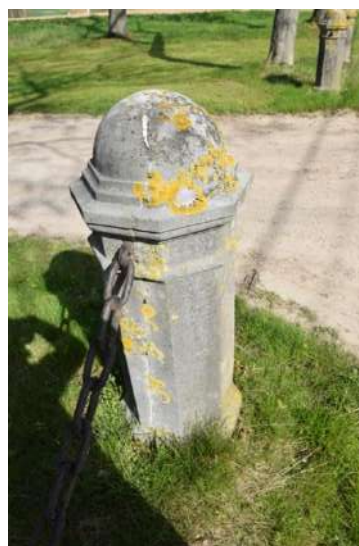
Probleemstelling	Oorzaak	Locatie
Korstmos- en algenvorming	Biologische kolonisatie door vochtige omstandigheden	Alle toppen van de palen
Barsten in de steen	Vermoedelijk zijn de barsten te wijten aan roestvorming van kettingen en staven die in de steen zijn bevestigd. Sommige barsten lijken ook ontstaan door mechanische schade.	Palen aan de westzijde en oostzijde
De metalen staaf tussen twee palen is losgekomen	De bevestiging in de paal is vermoedelijk gelost door roestvorming van de staaf, waardoor deze vervormd is en de reeds herstelde bevestigingen opnieuw lostrekt.	Paal oostzijde

Detail van de losgekomen verbinding
(22.04.2021, Erfgoed en Visie)

Detail van een barst door roestvorming en van de biologische aantasting
(22.04.2021, Erfgoed en Visie)

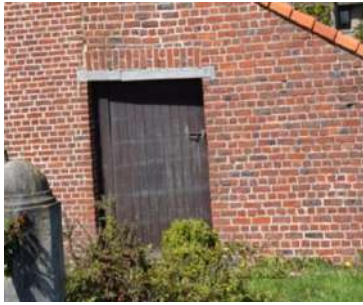
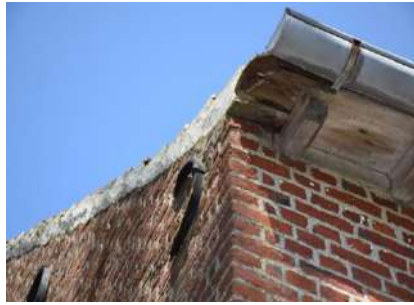
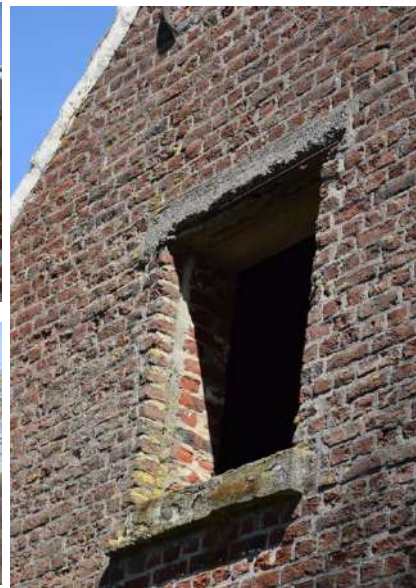
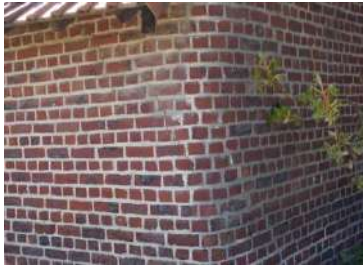
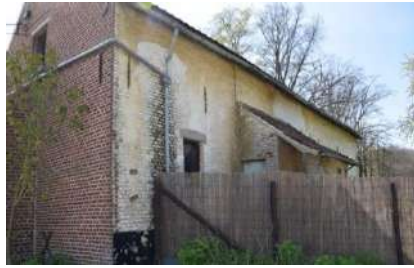
De hoeve is algemeen in goede staat. De grootste problemen worden veroorzaakt door (voormalige) lekken in de regenwaterafvoer. Hierdoor is bijvoorbeeld een deel van de houten bakgoot ingerot en de noordgevel sterk vervuild.

Probleemstelling	Oorzaak	Locatie
De latei is volledig doorgebroken	Vermoedelijk is de breuk een gevolg van zetting van het gebouw.	Deur van de oostelijke aanbouw
Lichte barsten in het baksteen metselwerk	Vermoedelijk zijn de barsten gevolgen van zetting van het gebouw	Oostelijke aanbouw
De verflagen zijn sterk vervuild en op sommige plaatsen verweerd	Niet tijdig terug aanbrengen van een nieuwe verflaag en biologische aantasting van de gevel	Noordgevel van de hoeve
Mosvorming op de gevel	De mosvorming ontstaat door een langdurige vochtige toestand van de gevel die vermoedelijk veroorzaakt wordt door huidige of oude schade aan de regenwaterafvoer	Oostzijde van de noordgevel
Latei is sterk verweerd en afgebroken	Het beton van de latei is afgeduwd door roestvorming van de wapening. De wapening ligt nu bloot	Raam in de westgevel

Detail van de gebroken latei aan de zuidgevel (22.04.2021, Erfgoed en Visie)	Detail van het ingerot houtwerk van de bakgoot (22.04.2021, Erfgoed en Visie)	Detail van de roestvorming van de wapening aan de westgevel (22.04.2021, Erfgoed en Visie)
Detail van de oppervlakkige barsten in de aanbouw, (22.04.2021, Erfgoed en Visie)	Vervuiling van de noordgevel (22.04.2021, Erfgoed en Visie)
