Vervolgonderzoek vismigratie Malesbroek – 2023 – Monitoring met behulp van onderwatercamera

Zoeter Vanpoucke M., Boets P. & Poelman E. (2024). Vervolgonderzoek vismigratie Malesbroek – 2023 – Monitoring met behulp van onderwatercamera. Onderzoek uitgevoerd in opdracht van Agentschap Natuur en Bos (Vlaamse Overheid) – 2024. 78p.

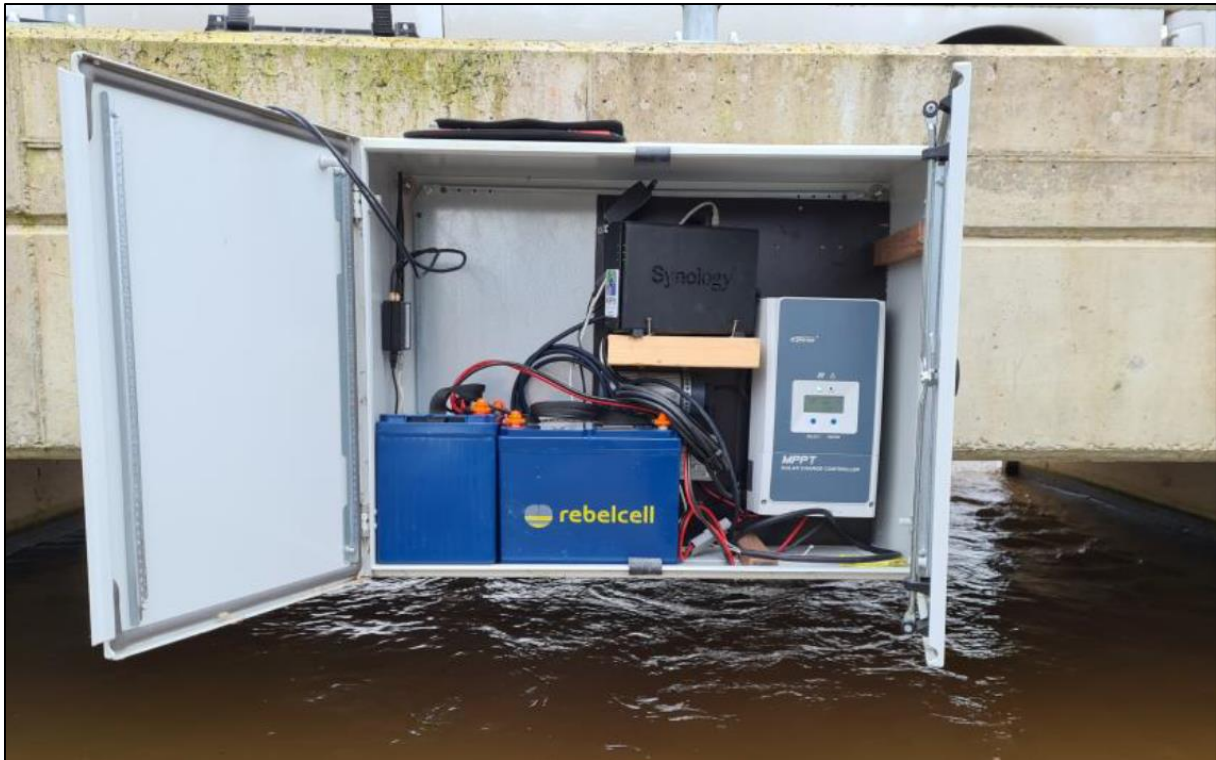
Figuur 2: De metalen kast met technische voorzieningen. © KBTS.

Aan de achterzijde van de brug (kant van de vispassage) werd uit het zicht een metalen kast met technische voorzieningen ((300x600x800) mm (BxHxL)) gemonteerd die de randapparatuur huisvestte (Figuur 2). De boorgaten die hiervoor gemaakt werden bevinden zich ruim boven de waterlijn en werden op 12 maart 2024 vakkundig gedicht door KBTS (Figuur 3).

- 4G Router voorzien van KPN Datasimkaart
- 2 st. 4G antennes
- PoE (*Power over Ethernet*) injector
- Omvormer
- NAS (*Network Attached Storage*) voorzien van 3 TB HDD (*hard disk drive*)
- Twee lithium accu's (nadere toelichting in paragraaf "*Stroomvoorziening*")
- Geëigende bekabeling.
- Extra USB-stick (100 GB)

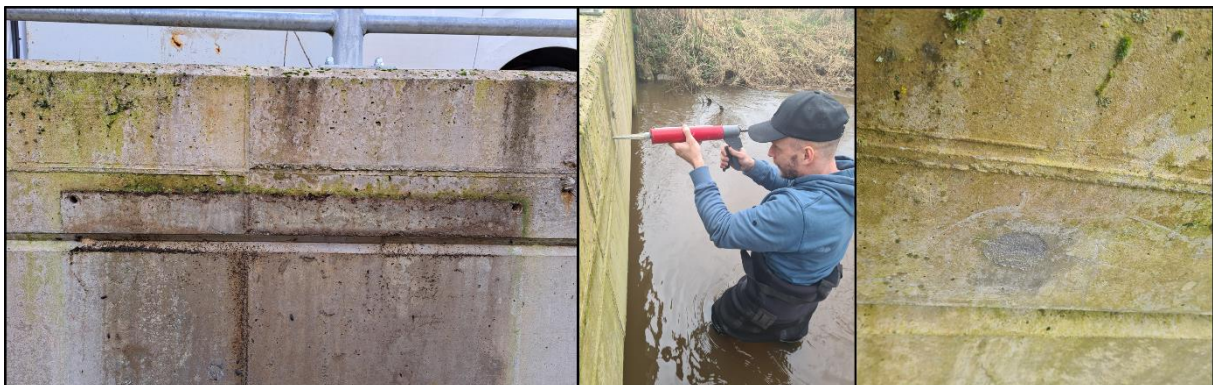
Figuur 3: De nodige boorgaten (links) voor het ophangen van de schakelkast (Figuur 2) werden in maart 2024 vakkundig gestopt door KBTS (midden en rechts). © KBTS.

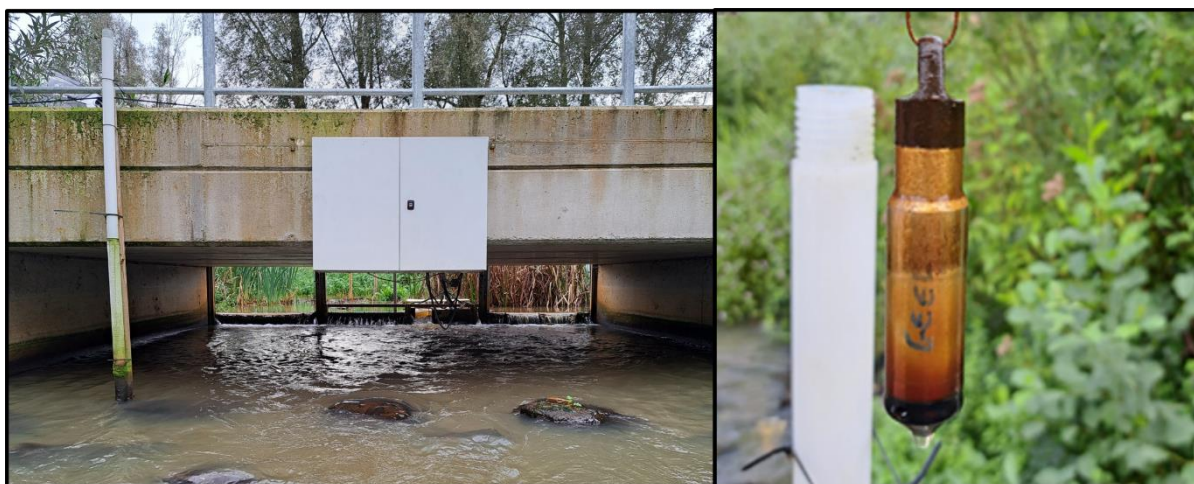
Figuur 4: Links: stroomafwaartse zijde van brug met links de peilbuis en centraal de kast met technische voorzieningen. Foto van beginperiode van het onderzoek met opstuwning door verstopping van de gaaspanelen. Rechts: de diver die in de peilbuis hing. ©Mechtild Zoeter Vanpoucke.

Aan de vistrapzijde van de brug werd reeds tijdens voorgaand vismigratieonderzoek een peilbuis bevestigd door middel van snelbinders met een kastanjehouten paal als versteviging. Hiervoor werd niet in de brug geboord. In deze peilbuis werd bij start van het onderzoek opnieuw een diver (TD-diver, Van Essen Instruments, Figuur 4) geplaatst die om het halfuur een meting uitvoert van de watertemperatuur (°C) en het waterpeil (op basis van druk). De data hiervan werd om de 6-8 weken uitgelezen. Bij uitlezen gebeurde ook een handmeting van het waterpeil in de peilbuis. De data werd verwerkt in MS Excel.

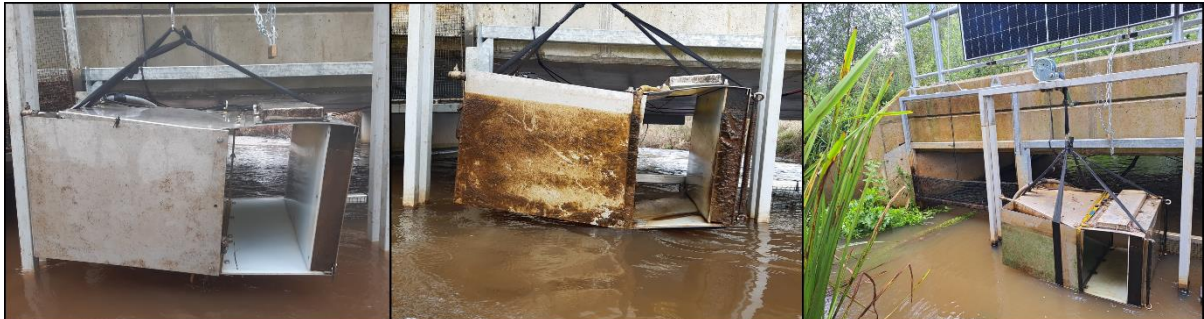
Figuur 6: Links en midden: doorbuigende camerabox en tunnel tijdens onderhoud op 9 maart en 13 april 2023. Rechts: De camerabox en tunnel werden verstevigd door toevoegen van een extra draagriem die dwars werd gelegd. Foto genomen tijdens onderhoud op 30 augustus 2023. ©Mechtild Zoeter Vanpoucke.

niet mogelijk waardoor de camerabox aan meer krachten werd onderworpen bij onderhoud. Bij het omhoog lieren tijdens het onderhoud merkte het PCM op dat de camerabox en tunnel ietwat doorbogen en naar voren kantelden. Om te voorkomen dat dit op langere termijn voor problemen en eventueel zelfs schade zou zorgen, werd door KBTS op 30 maart 2023 een extra verstevigende band geplaatst (Figuur 6, Figuur 42).

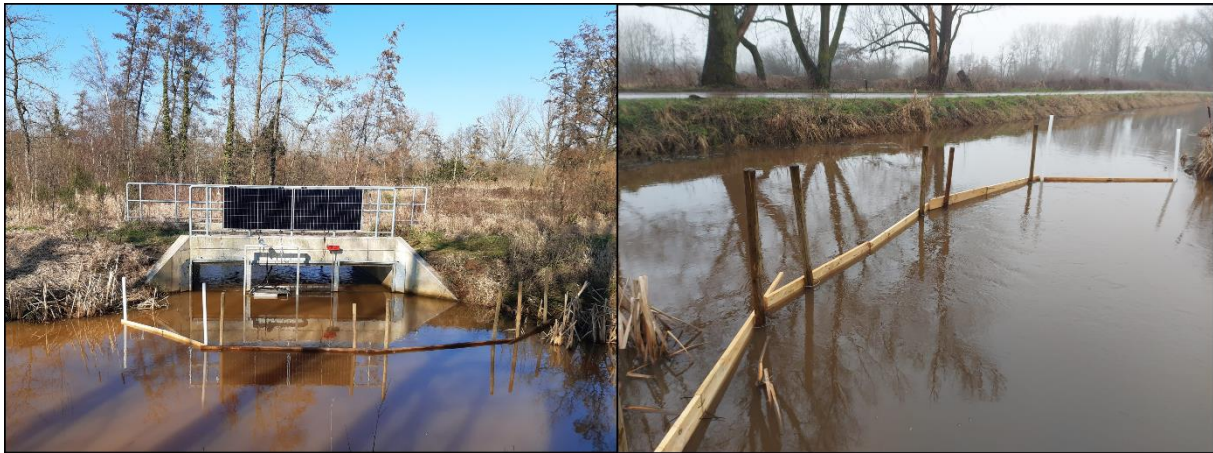
Figuur 8: Foto's van de drijfbalken bij de opstelling. Links met enkele drijfbalk, rechts met dubbele. ©Mechtild Zoeter Vanpoucke.

Een aantal meter stroomopwaarts van het frame, net voor de instroomopening, werden drijfbalken geplaatst. Dit gebeurde op zo'n manier dat oppervlakkig drijvend vuil werd afgeleid richting de stuw (Foto op voorblad en Figuur 8).

Op 1 maart 2023 werden de oorspronkelijke drijfbalken geplaatst om oppervlakkig drijvend vuil zoals bladval en andere plantenresten weg te leiden van de onderzoekopstelling. Deze bleken nog onvoldoende effect te hebben, waardoor besloten werd deze uit te breiden. Op 9 maart 2023 werden de drijfbalken verdubbeld (Figuur 8). Dit houdt in dat er een bijkomende plank bovenop de eerste kwam waardoor de drijfbalk tot circa 20 cm onder water kwam. Het was immers opgevallen dat de meeste plantenresten die de roosters verstopten oude bladval was die niet op het wateroppervlak dreef, maar in de waterkolom zweefde.

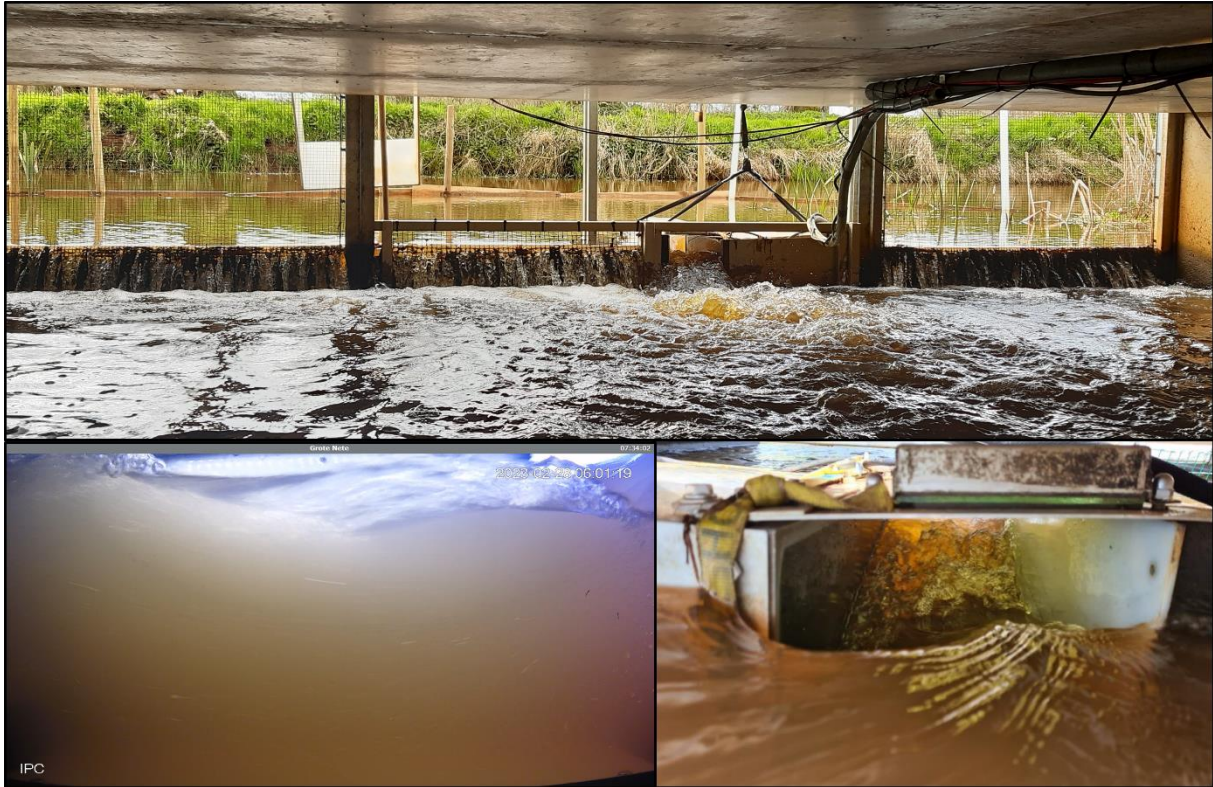
Figuur 9: Beelden van opstuwung bij verstopping van het gaas. Boven: verstopping van het gaas in april 2023 zorgt voor een opstuwung van circa 20cm en turbulente, snelle stroming in de cameratunnel. Onder: turbulente stroming met te hoge stroomsnelheden (zie verder) in de cameratunnel wat migratie bemoeilijkt en de bewegingssensor van de het camerasysteem activeert. ©Mechtild Zoeter Vanpoucke.

Bij aanvang van het onderzoek waren de zijpanelen volledig gevuld met het volièregas (Figuur 9). Tijdens het onderzoek werd besloten het gas in de zijpanelen te verlagen zodat het opstuwende effect van het frame beperkt kon worden (Figuur 10). Deze verlaging vond een eerste maal plaats op 27 april 2023. Nadien werd de hoogte van het gas nog verschillende malen aangepast om de hoogte van de waterkolom te volgen (Zie Tabel 6 in Appendix 3). Zo werd ervoor gezorgd dat wanneer het volièregas tussen de onderhoudsmomenten in onverhoopt verstopt zou geraken, bijvoorbeeld door bladval of wilgenpluis, het water na een kleine opstuwing van een tweetal centimeter kon overstorten over het gaspaneel. Dit met het oog op het beperken van het opstuwend effect van de constructie en behouden van normale stroomsnelheden in de cameratunnel. Ondanks dit gekende risico op verstoppingen bij het gebruik van volièregas, werd dit toch verkozen boven het alternatief van verticale spijlen in de panelen om zeker te zijn dat ook kleinere vissen richting de cameratunnel geleid zouden worden.

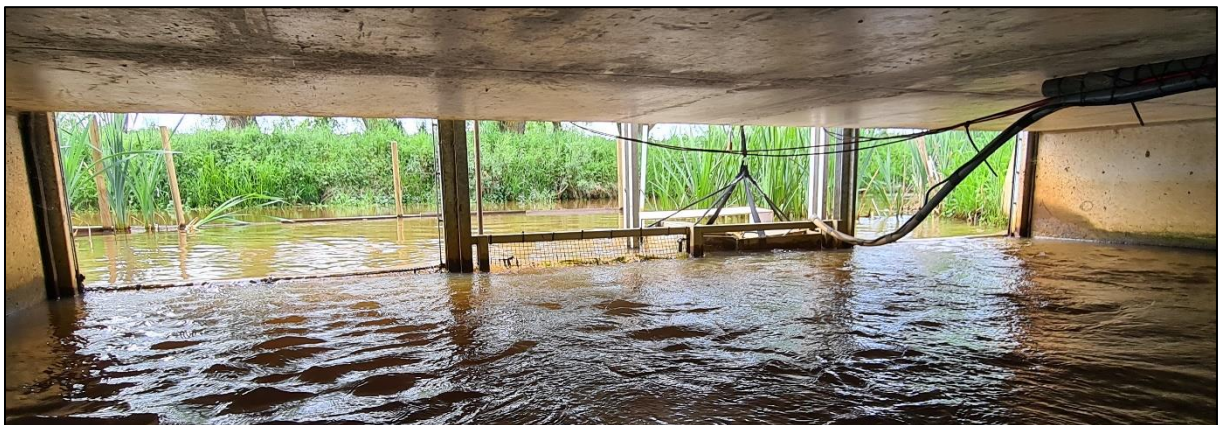
Figuur 10: Zijpanelen en gelijkmatige stroming na aanpassing. Door verlaging van de sectie gaas in de 2 zijpanelen, wordt het opstuwend effect van de constructie quasi volledig verholpen en bekomt men een gelijkmatigere stroming over de volledige breedte, inclusief in de cameratunnel. ©Mechtild Zoeter Vanpoucke.

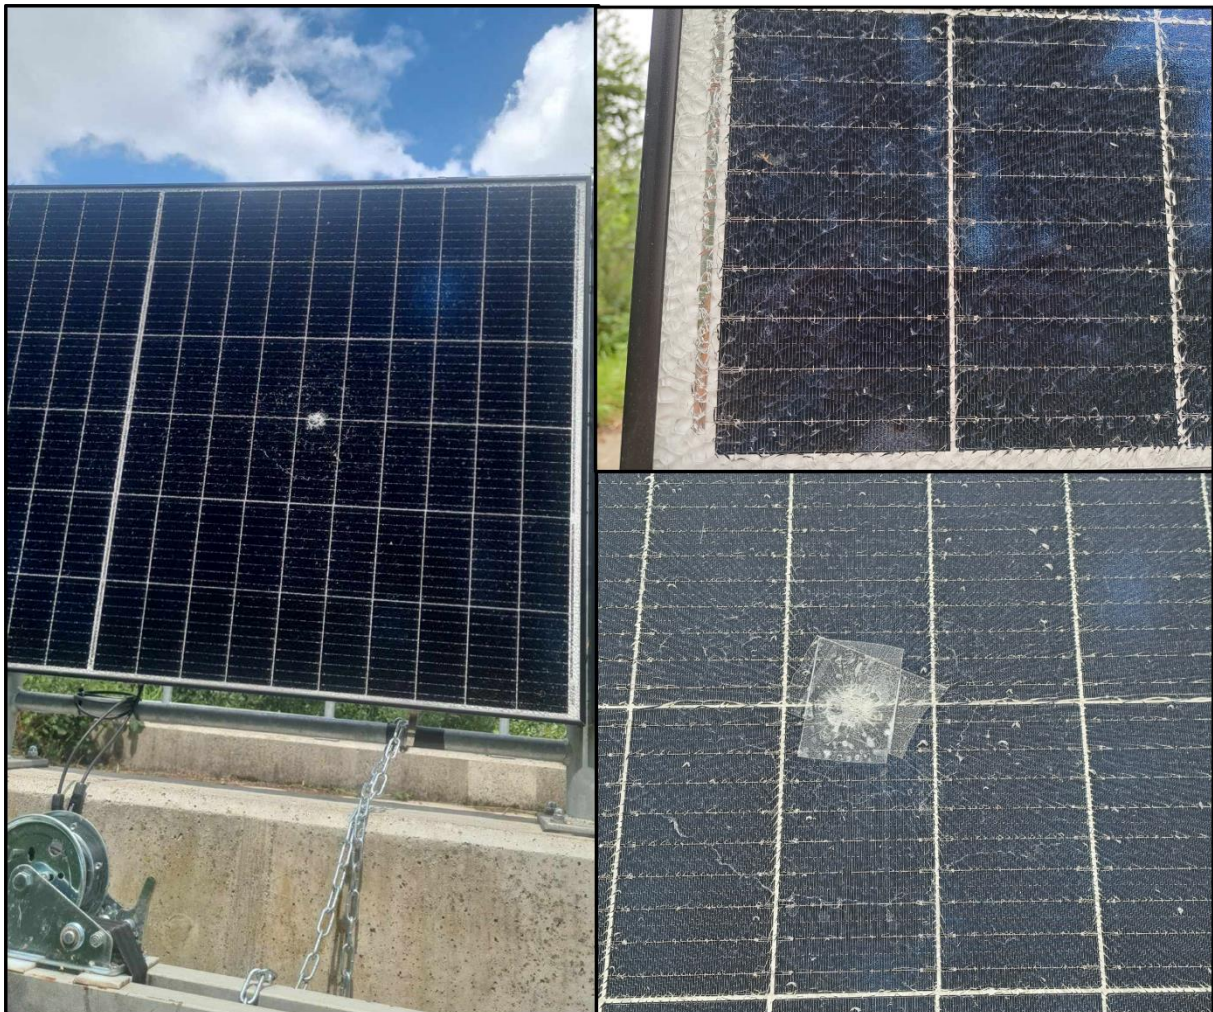
Figuur 12: Beschadigd zonnepaneel. Links: overzichtsfoto. Rechts detailfoto's waarop het verbrijzelde glas duidelijk zichtbaar is en op de onderste foto de transparante tape die als doel had het risico op insijpelend vocht te beperken. ©Mechtild Zoeter Vanpoucke.

Halverwege juli 2023 werd opgemerkt dat 1 van de zonnepanelen sterk beschadigd was (Figuur 12). De aard van de beschadiging laat vermoeden dat het om vandalisme ging. Hierdoor leverde dit zonnepaneel minder stroom dan gewoonlijk tot het eind van het project. Er werd besloten om het paneel niet te vervangen daar de accu's nog voldoende goed oplaadden. In het najaar zijn er echter minder zonne-uren. Dit zowel door het slechtere weer, als door het verkorten van de daglengte. Dit leidde er midden oktober toe dat de accu's onvoldoende opgeladen geraakten wat zorgde voor tijdelijke stroomtekorten en dus uitvallen van de cameraopstelling (Tabel 6 in Appendix 3). KBTS wisselde de accu's op 19/10/2023 voor een stel volgeladen exemplaren om uit te sluiten dat het om een storing in de accu's zelf ging. Na verloop van tijd waren deze echter ook leeg door de verminderde stroomproductie van het beschadigde zonnepaneel. Hierdoor werkte de opstelling op 2 en 3 november enkel in de ochtend.

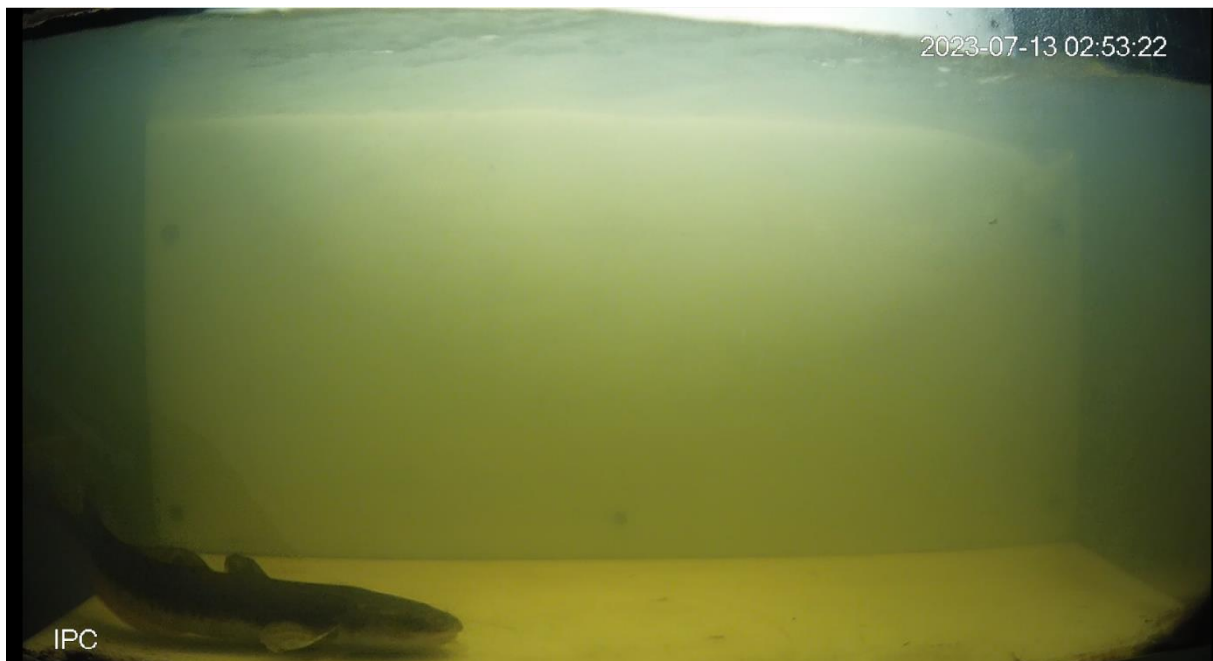
Figuur 27: Kwabaal geregistreerd op 13 juli 2023 om 2u53.

Tijdens het cameraonderzoek in 2023 werden 547 succesvolle passages geregistreerd waarvan 516 vissen (incl. rivierprik). Die 516 succesvolle vispassages omvatten 19 verschillende soorten. Sommigen kwamen slechts één (bv. paling, rivierprik, snoekbaars, zeelt,...) of enkele (bv. kwabaal, Figuur 27) keren voor, terwijl andere soorten vaak passeerden (bv. baars, blankvoorn, kopvoorn,...). Deze hoge soortenrijkdom versterkt het beeld van de hoge biodiversiteit dat uit vorig onderzoek kwam (Boets et al., 2022). Tijdens vorig (2021-2022) en huidig onderzoek (2023) samen werden 26 verschillende vissoorten (rondbekken incl.) aangetroffen in de vispassage. Deze hoge soortenrijkdom en toch relatief lage densiteit is kenmerkend voor dergelijke waterlopen (zie verder). Tabel 4 geeft een overzicht van historische visdata in de buurt van de vispassage (INBO) en in de vispassage zelf die door het PCM werd onderzocht (elektrisch onderzoek in 2021 en 2022 (Nervo et al., 2021 en 2022) en fuikonderzoek in 2022 (Boets et al., 2022)).

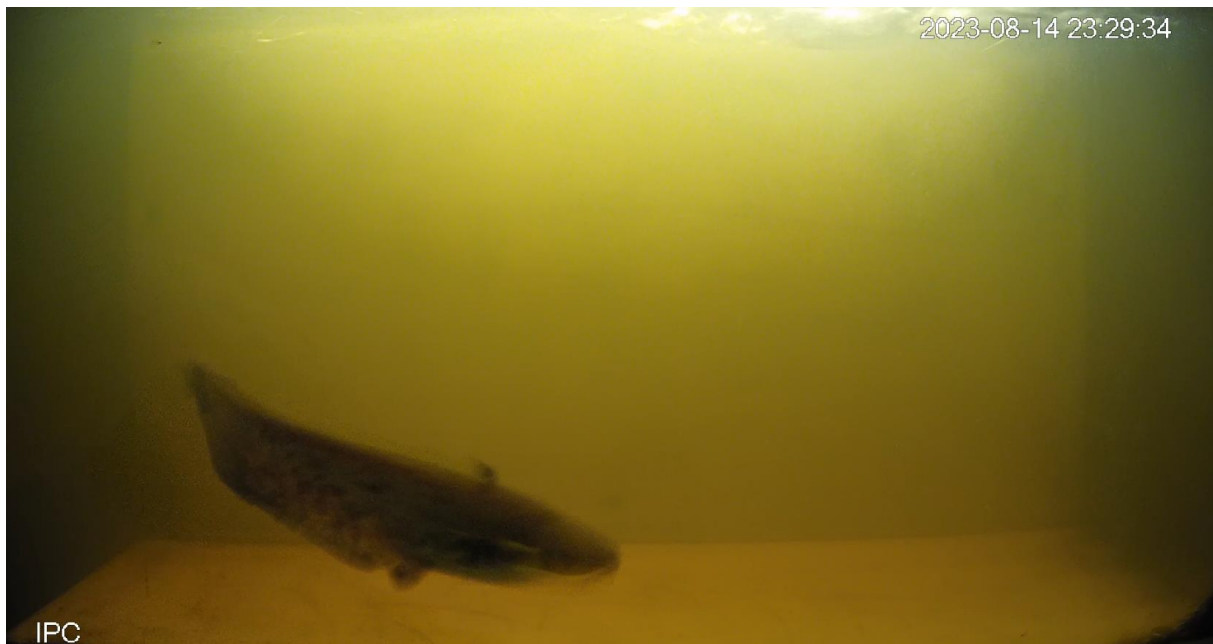
Figuur 28: (Jonge) Europese meerval, geregistreerd op 14 augustus 2023 om 23u29.

Twee soorten die de camera detecteerde, waren nog niet eerder in deze zone gezien (Tabel 4): Europese meerval (Figuur 28) en rivierprik. Bij eerder onderzoek door INBO werden deze soorten wel al elders in de Grote Nete aangetroffen. INBO trof in september 2023 voor het eerst een Europese

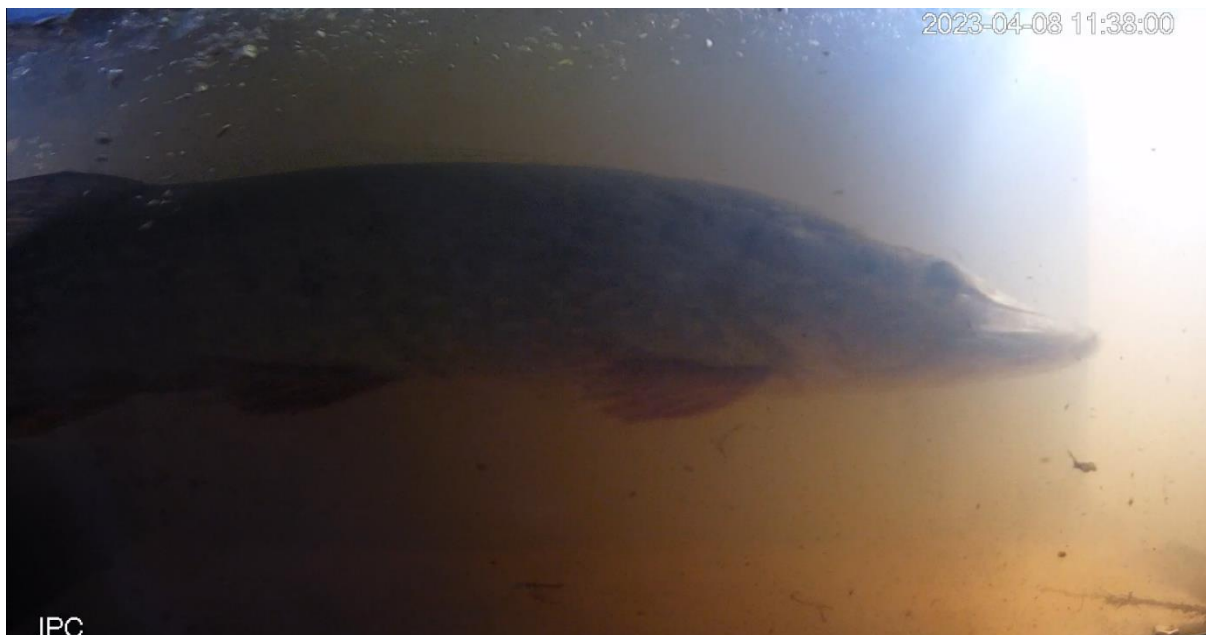
Figuur 29: Grote snoek in de cameratunnel op 8 april 2023 om 11u38. Het dier is langer dan de tunnel zelf en gaat stroomopwaarts.

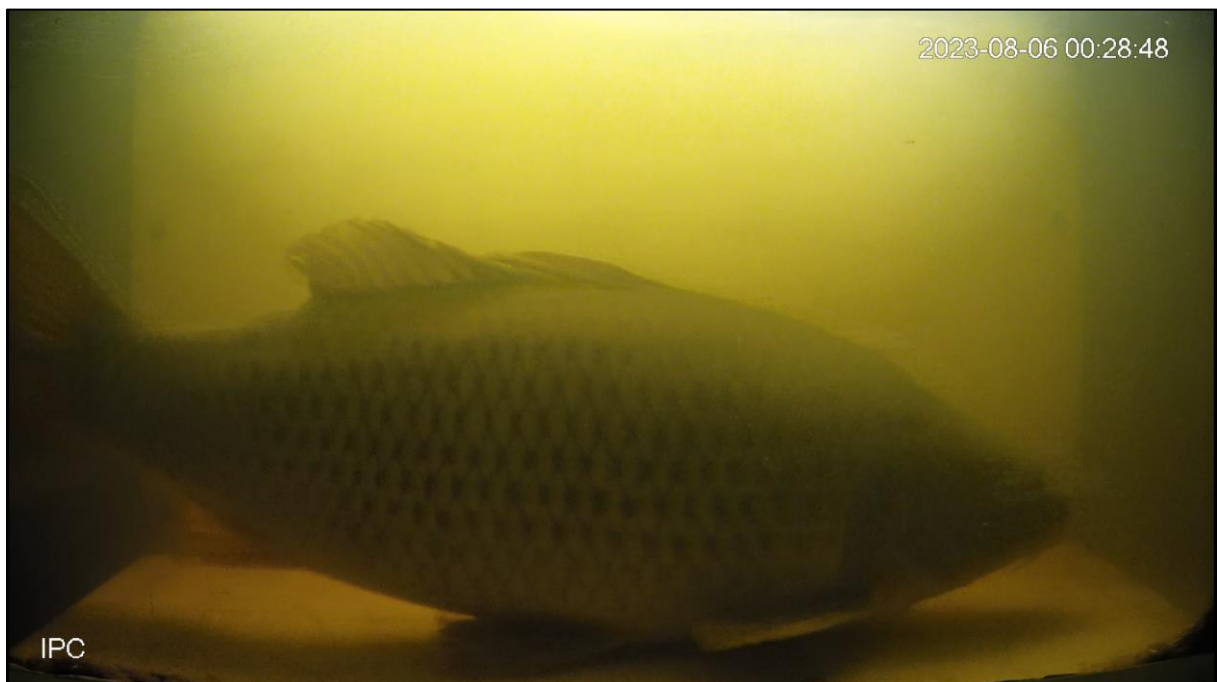
Figuur 31: Karper in de cameratunnel. Detectie op 6 augustus 2023 om 0u29. Het dier migreert in stroomafwaartse richting (naar links).

Op 24 mei 2023 en 7 juni 2023 werden tijdens het onderhoud visuele observaties gedaan van paaiende karpers net stroomop van de vispassage. Later in de zomer werden karpers gezien die zich achterwaarts stroomaf lieten drijven door de cameratunnel (Figuur 31). Ook kopvoorn liet zich bijna elke keer achterwaarts stroomaf drijven door de tunnel. Zoals in de sectie “Resultaten” beschreven is, werd slechts één derde van videoclips van stroomafwaarts migrerende vissen opnieuw bekeken om te bepalen of dit met de kop in Stroomafwaartse of stroomopwaartse richting gebeurde. Hiervan liet circa 73% zich gecontroleerd afdrijven met de kop in stroomopwaartse richting.

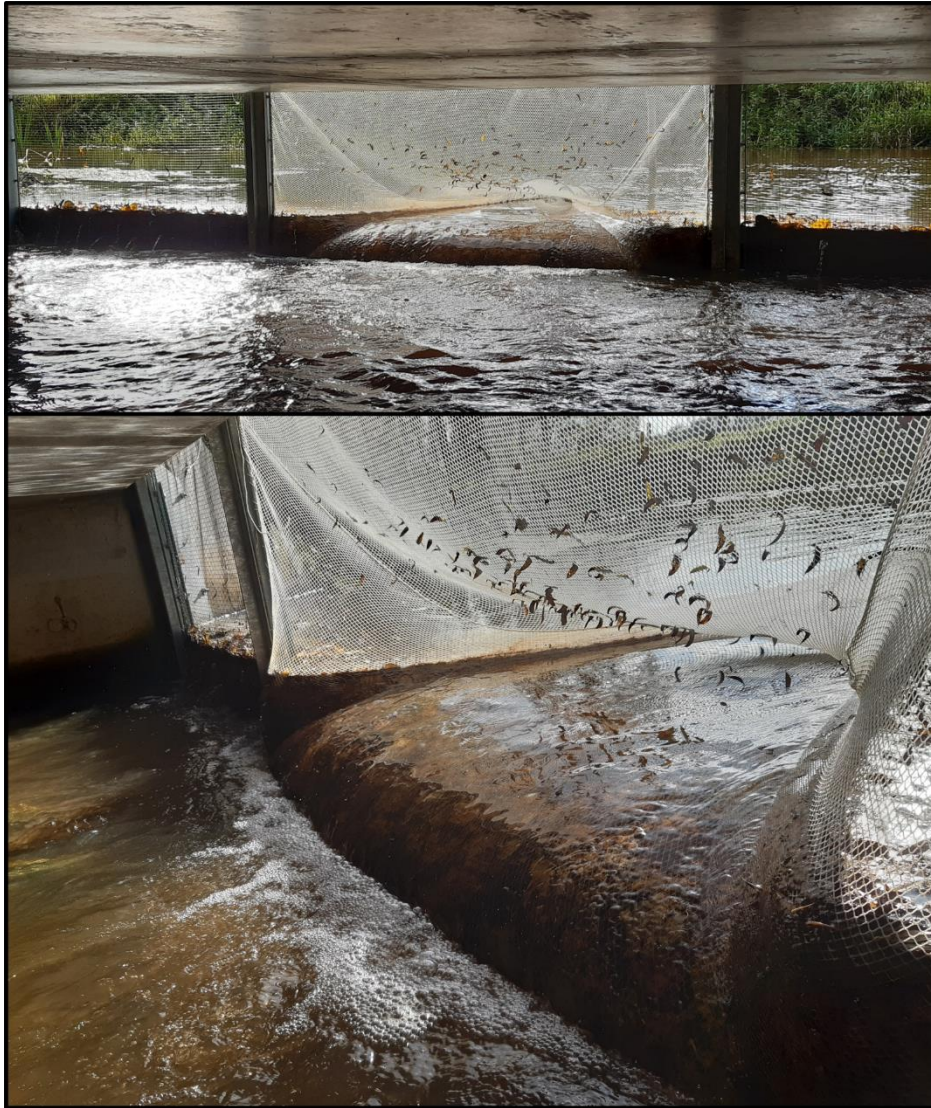
Figuur 33: Foto van onderzoek in 2022 met fuik (Boets et al., 2022). Door verstopt geraken van gaaspanelen en fuik zelf, stuwde het water op en bolde de fuik op naar binnen toe wat voor een verval aan de ingang van de fuik zorgde. Let wel, deze foto's zijn van een extreme situatie in het begin van het onderzoek. Later werden stenen in de fuikopening gelegd om het opbollen te milderden, maar er bleef wel steeds een kleine opbolling en verval omdat de fuik bleef opstuwen. ©Mechtild Zoeter Vanpoucke.

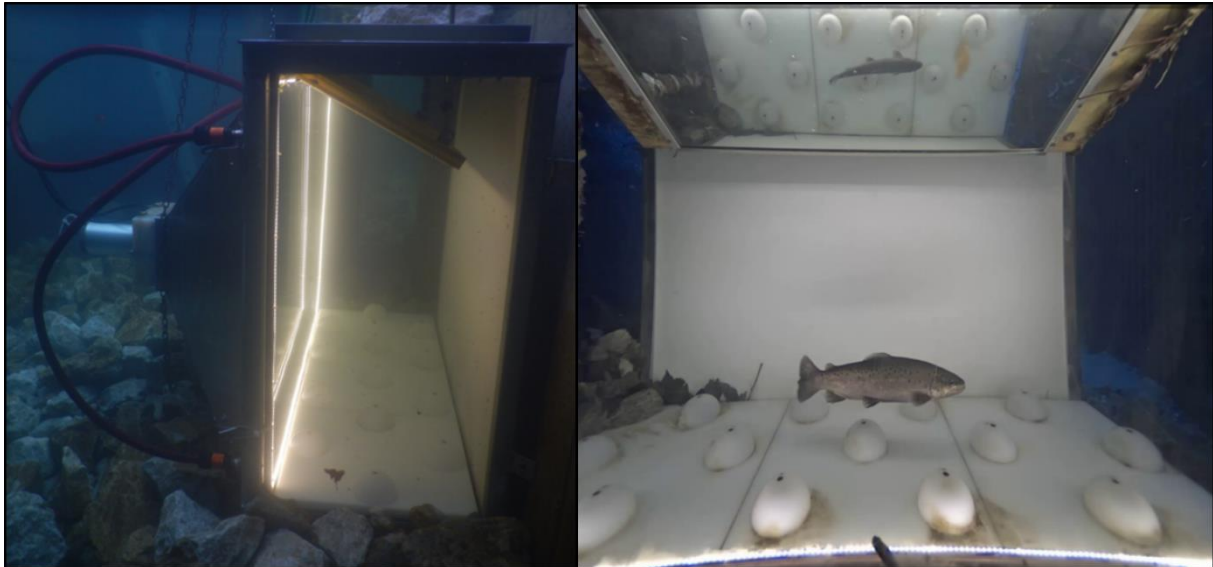
Figuur 35: voorbeeld van inrichting cameratunnel bij Kratzert en Mader. Met lengte-aanduidingen op de bodem en gekantelde spiegel in het plafond van de tunnel. ©Kratzert en Mader, unpublished (pre-print version).

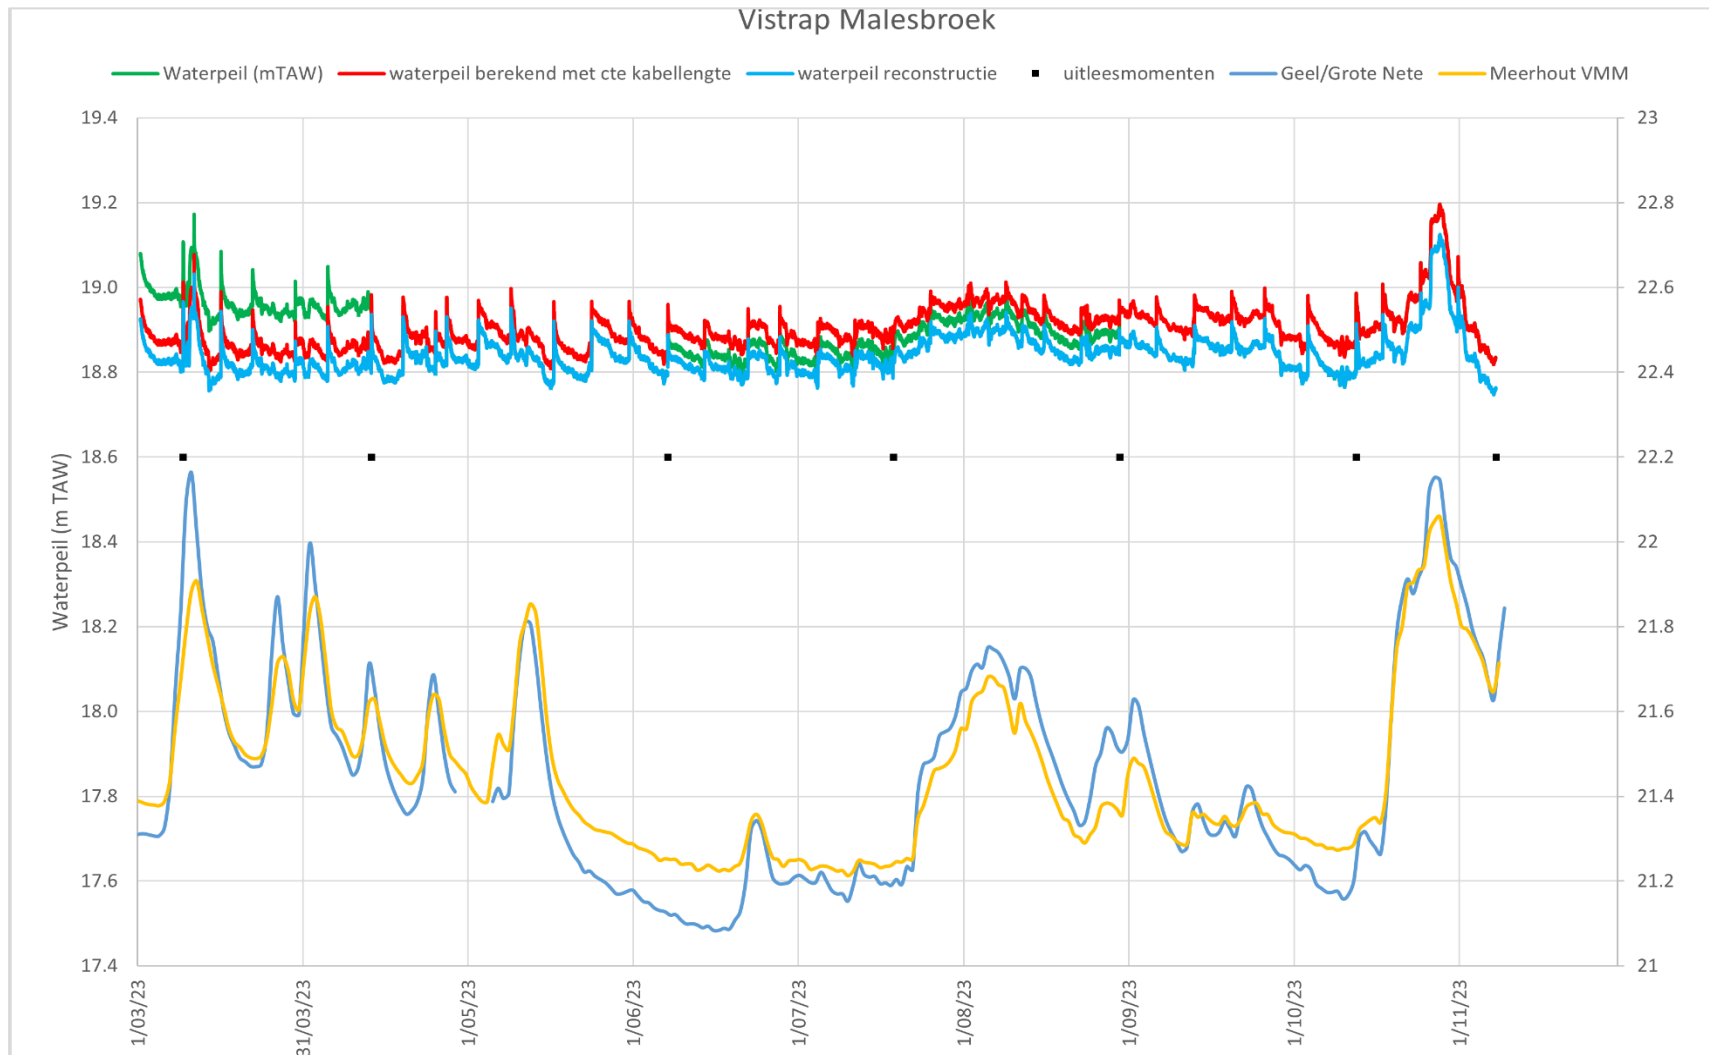
Figuur 36: Bovenaan: waterpeil in de vistrap op basis van de diver en correcties aan de hand van de handmetingen bij uitleesmomenten. De lichtblauwe lijn is de reconstructie op basis van de correcties. Onderaan: Waterpeil in VMM meetpunten Geel en Meerhout. Data van Meerhout (gele lijn) staat uitgezet t.o.v. rechtse y-as. De andere grafieken zijn op basis van de primaire y-as.

De data van de waterhoogte (Figuur 36 en Figuur 38 in Appendix 5) geeft aan dat de constructie in de beginperiode van het onderzoek telkens geleidelijk aan voor een opstuwning zorgde. Dit leidde immers tot een daling in het waterpeil aan stroomafwaartse zijde van de brug waar de diver hing. Wanneer bij een onderhoud de gaspanelen dan werden geopend en schoongemaakt, is een plotse stijging in het waterpeil dan ook te zien in de meetreeks als een scherpe piek. De data (en visuele observaties) ondersteunen ook de stelling dat het verlagen van de zijpanelen dit probleem grotendeels verhelpt (zie hoofdstuk "Optimalisatie").

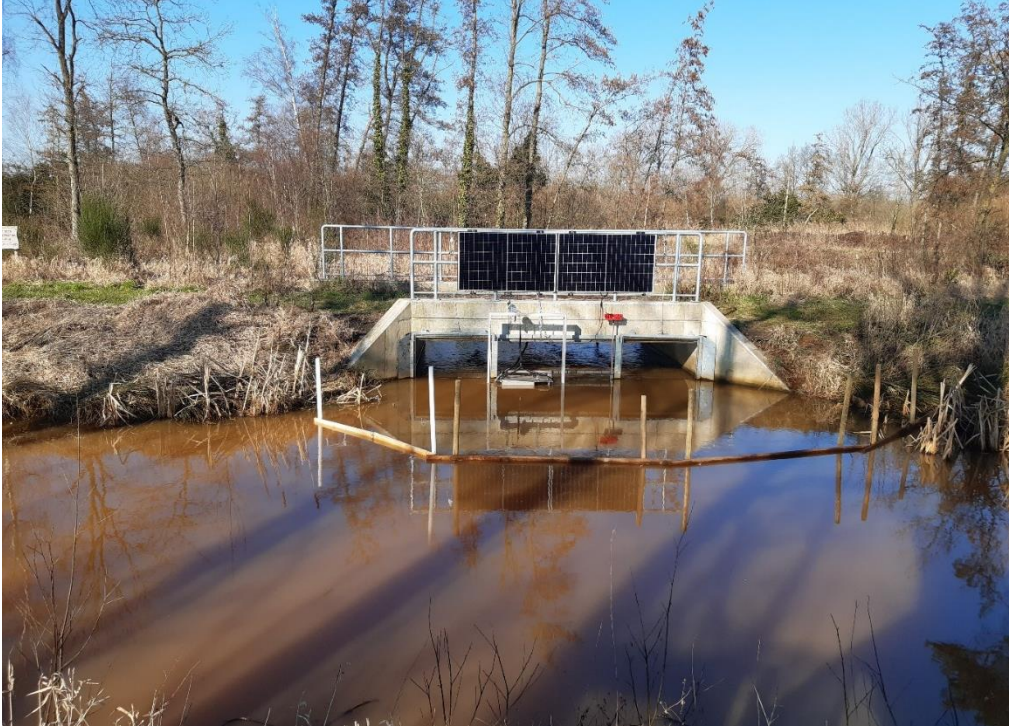
Figuur 39: Initiële opstelling, nog zonder zonnesherm en met enkele drijfbalk. © Mechtild Zoeter Vanpoucke, PCM.

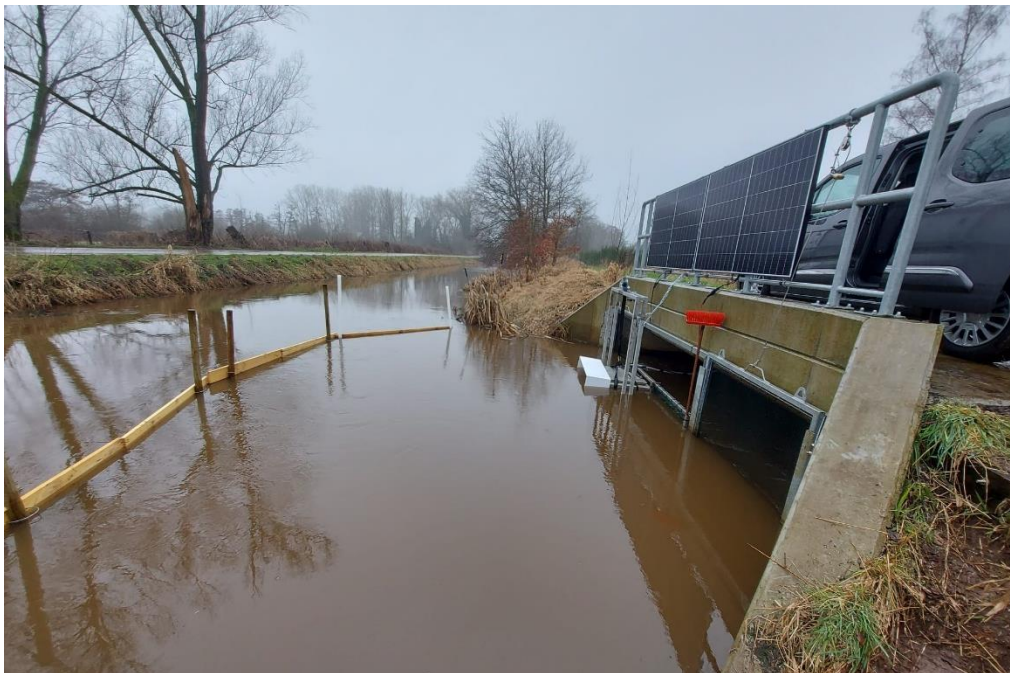
Figuur 40: Opstelling sinds 09/03/2023 met dubbele drijfbalken en zonnesherm op camerabox. © Mechtild Zoeter Vanpoucke, PCM.

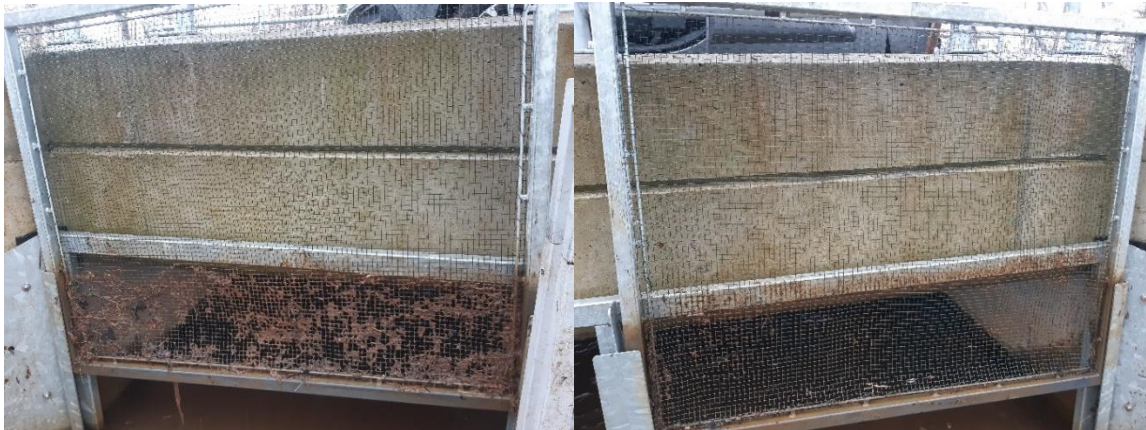
Figuur 41: Omhooggetakelde zijpanelen. Links: onvoldoende gereinigd. Rechts: voldoende schoon. © Mechtild Zoeter Vanpoucke, PCM.

- Eerst zand wegspoelen voor je begint te wrijven. Zo voorkom je krassen.
- Schuurzijde van de spons zo weinig mogelijk gebruiken. In principe zou wekelijks schoonmaken moeten lukken met enkel de sponszijde.
- Opletten bij het naar beneden lieren: hendel niet loslaten! Zo voorkom je dat de hendel doordraait en de box te snel zakt/valt. Naast materiële schade kan dit immers ook een fysiek letsel veroorzaken. Wil je de hendel toch loslaten? Blokkeer deze dan eerst door de lier terug in de andere stand te zetten.
- Zorg dat de camerabox op het einde weer op de juiste positie staat (tussen het frame, helemaal naar achteren), inclusief het zonnescherm.
- Zo min mogelijk rondstappen nadat zijpanelen terug beneden staan. Zijpanelen pas als laatste laten zakken.

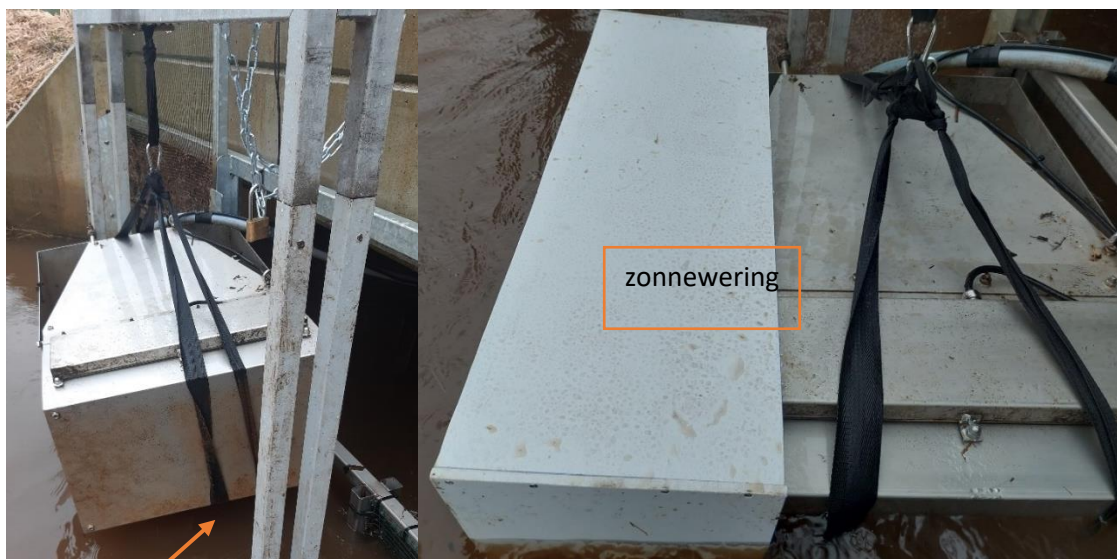
Figuur 42: Links: omhooggetakelde camerabox die schuin hangt omdat de voorste draagriem naar achter is geschoven (oranje pijl). Rechts: neergelaten box met draagriem op correcte locatie en zonnewering over de box geplaatst. © Mechtild Zoeter Vanpoucke, PCM.

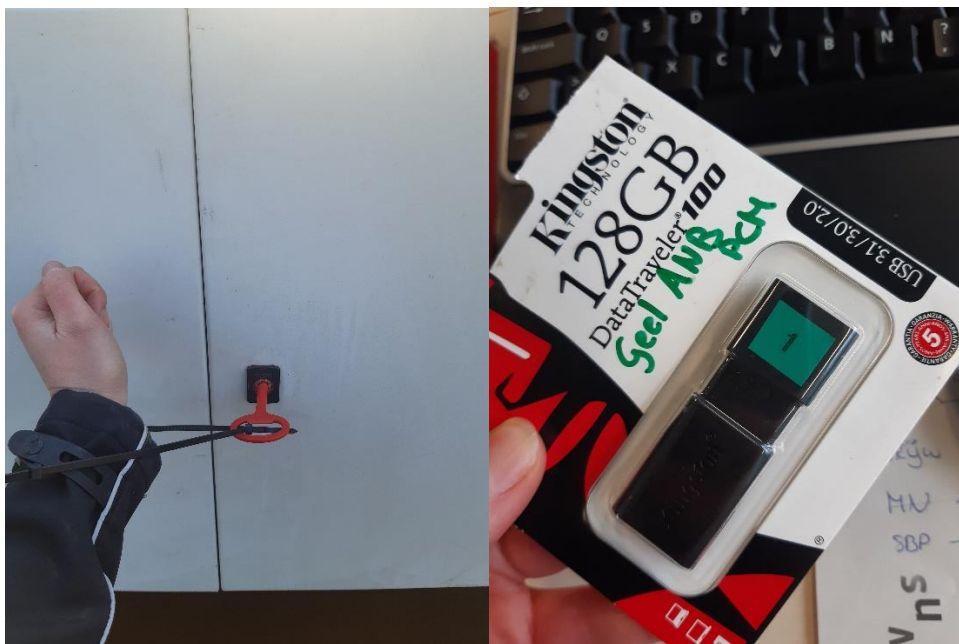
Figuur 44: openen kast met rode sleutel (links) en genummerde USB-stick (rechts). © Mechtild Zoeter Vanpoucke, PCM.

- De sticks zijn genummerd om verwarring te vermijden (Figuur 44)
 - Zorg dat de sticks en de inhoud van de kast niet nat of vochtig worden.
 - Plaats de bak terug op het houten plankje

- Beschermen tegen water/regen
- Niets nodeloos aanraken of verplaatsen
- Zorg dat beschermkapje van de nieuwe stick ver genoeg naar achter is geschoven voor je de stick plaatst. Anders geeft deze geen goed contact en kan de volgende back-up niet gemaakt worden.
- Er hangt een lus aan de sleutel zodat je deze rond pols kan hangen of aan een musketon aan je waadpak. Maak hier gebruik van zodat je die niet verliest. (Figuur 44)
- Kast goed sluiten
- Bewaar de stick niet in een vochtig waadpak of vochtige jaszak...

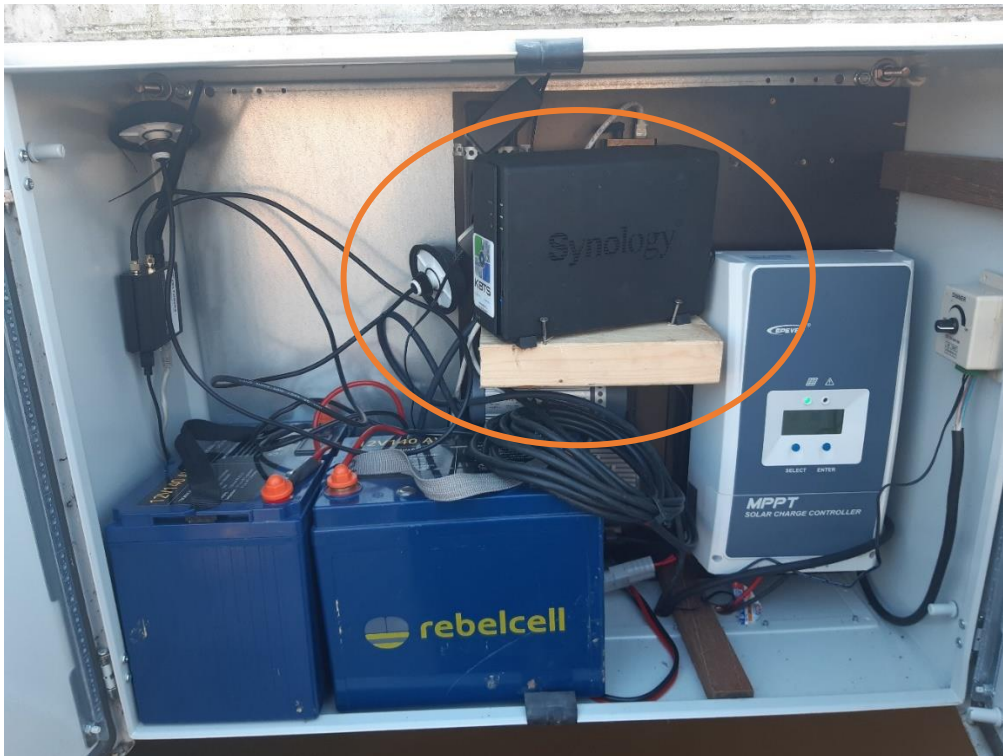
Figuur 45: Binnenkant van de technische kast. © Mechtild Zoeter Vanpoucke, PCM.

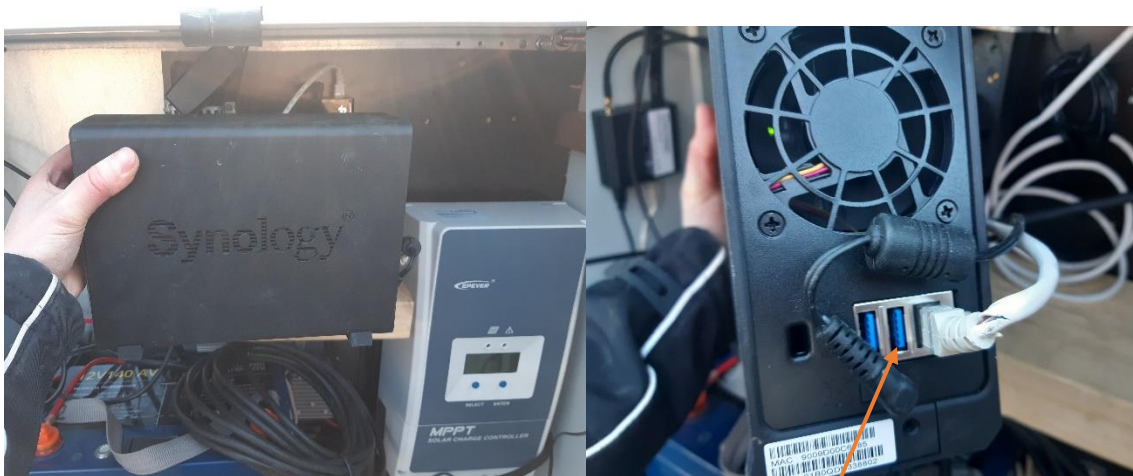
Figuur 46: Locatie van USB-poort voor de USB-stick. © Mechtild Zoeter Vanpoucke, PCM.
