### **Duidingsnota Natuurbeheerplan Amfibieëntunnels Witputstraat Herselt**

Onderzoek door de dienst Duurzaam Milieu- en Natuurbeleid, Team Studie Natuur en Landschap, in opdracht van de gemeente Herselt.

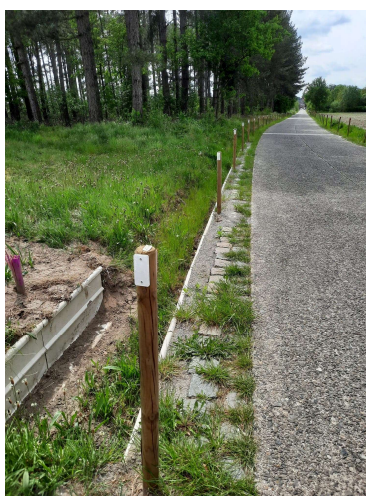
Figuur 1: Berm met reflectorpalen

Bermbeheer toe passen op de strook berm tussen het wegdek en de bovenzijde van de amfibieënwand. Door de aanwezigheid van talrijke reflectorpalen zal dit best manueel gebeuren.

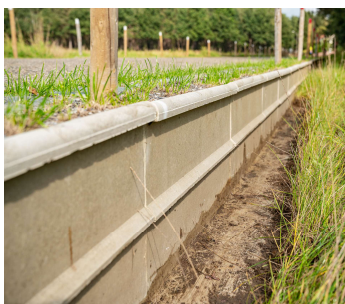
Vrij loopvlak boven- en onderaan  
amfibieënwand

Bij aanwezigheid van overhangende vegetatie werkt de wand niet optimaal omdat dieren hier op en over kunnen kruipen en op deze manier toch op de weg terecht kunnen komen. Hetzelfde geldt voor vegetatie die tegen de wand omhoog groeit. Bovenaan de geleidingswand moet er minimaal een strook van 40 cm aanwezig zijn met korte (gazon) vegetatie (zie ook 3.1 Maaibeheer). Onderaan de geleidingswand moet het loopvlak vrij zijn van vegetatie en obstakels. De vegetatie naast het loopvlak dient ook kort tot middelkort te zijn. De vegetatie dient hier minimaal 1 maal per jaar te worden gemaaid met afvoer van het maaisel. Best gebeurt dit ergens in november of december en op zijn allerlaatst voor midden januari.

Indien het loopvlak (=Onderzijde Amfibieënwand (polymeerbeton)) verhinderd is door obstakels zoals stenen, takken, hoopjes aarde, zwerfvuil of andere dient dit vrij gemaakt te worden.

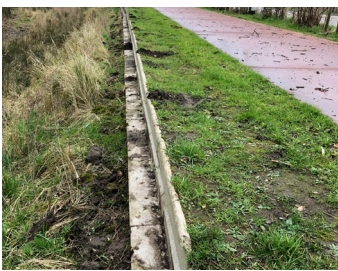
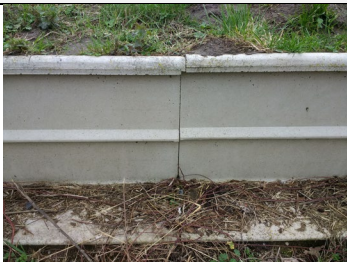
Vrij loopvlak en korte vegetatie		Geen spleten en kieren	
	Goede aansluiting bodem			
	Ongewenst:
