# Visonderzoek Trosbeek - relatie waterkwaliteit en aanwezigheid populatie rivierdonderpad

Marco N., Boets P., Dillen A., Poelman E. (2021). Visonderzoek Trosbeek - onderzoek relatie waterkwaliteit en aanwezigheid populatie rivierdonderpad. 35 p.

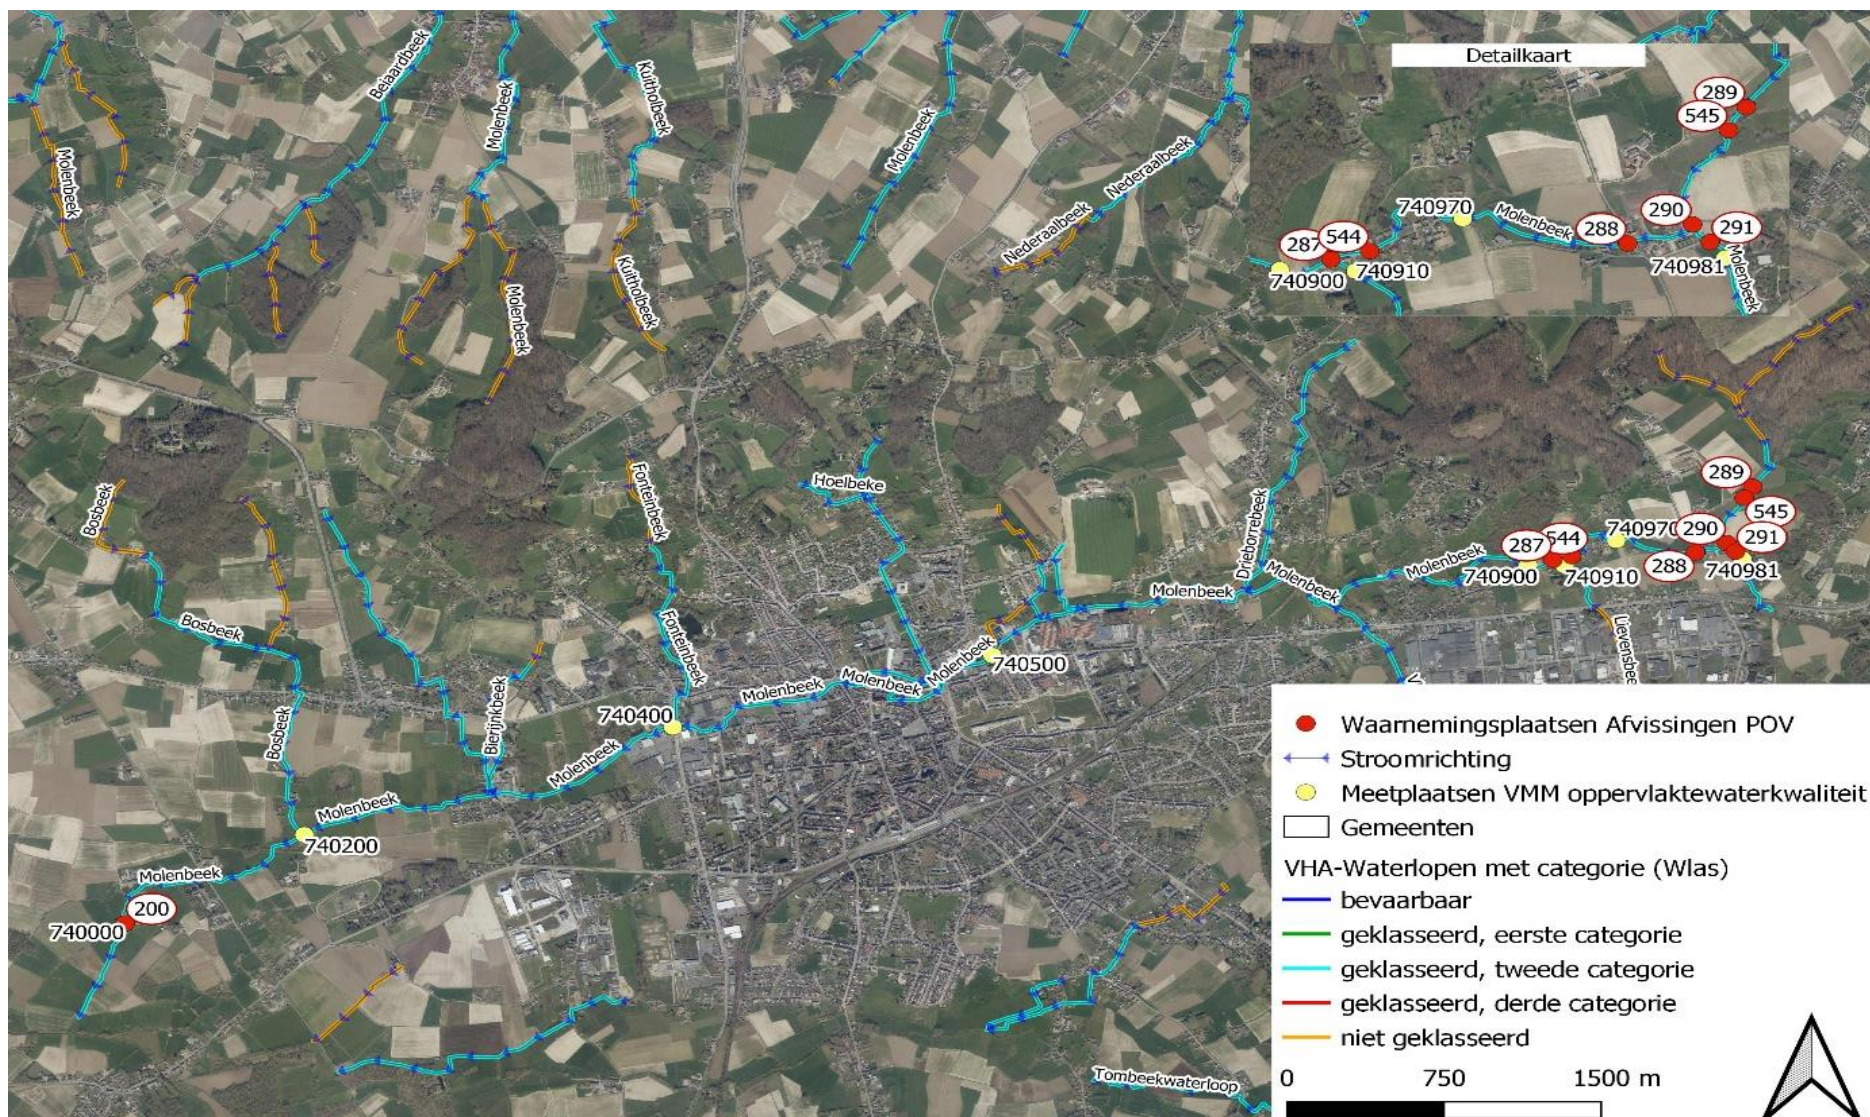
Figuur 1: Overzicht van de afgeveste locaties over alle onderzoeken heen (rode bollen) op de Molenbeek en de Trosbeek. De locatienummers stemmen overeen met de nummers zoals vermeld in de visdatabank van de Provincie Oost-Vlaanderen.

- Aan de monding van de Molenbeek (Baremeers) te Ronse (Locatie 200, figuur 1)
- Ijmsmolenstraat Stroomafwaarts van de Lievensbeek ( Locatie 287, figuur 1)
- Ijmsmolenstraat stroomopwaarts van de Lievensbeek (Locatie 544, figuur 1)
- Aan Kanarieberg 1 (punt 288, figuur 1)
- Trosbeek, net voor de monding van de Molenbeek (punt 290, figuur 1)
- Trosbeek, stroomafwaarts van het eerste meetpunt (punt 545, figuur 1)

- Aan de Trogstraat t.h.v. de zandweg achter de hoeve (punt 289, figuur 1)
- Beekstraat (VMM meetpunt, figuur 1)
- Ruddersveld stroomopwaarts van de monding van de Trosbeek (punt 291, figuur 1).

Figuur 1 en tabel 1 tonen de verschillende trajecten die werden afgevist. De ID-nummers stemmen overeen met de nummers zoals ingegeven in de provinciale visdatabank van de Provincie Oost-Vlaanderen. Hoewel er in totaal 8 punten zijn afgevist zijn deze nooit allemaal op éénzelfde moment onderzocht. Zo is er op locatie 290 geen afvissing gebeurt in 2021. Figuren 2 tot 5 tonen de afgeviste locaties voor de desbetreffende jaren.

Figuur 1 en tabel 2 tonen de verschillende bemonsterde plaatsen voor de waterkwaliteit. Verschillende van deze plaatsen maken deel uit van het meetnetwerk voor oppervlaktewaterkwaliteit van de VMM, andere punten zijn strategisch gekozen om een beter beeld te krijgen op de impact van enkele lozingspunten aan de Molenbeek. De Molenbeek is gecategoriseerd als een waterloop van 2<sup>e</sup> categorie, de Trosbeek staat deels geklasseerd als waterloop 2<sup>de</sup> categorie en is deels niet geklasseerd. De laatste afvissingen vonden plaats op 10 mei 2021.

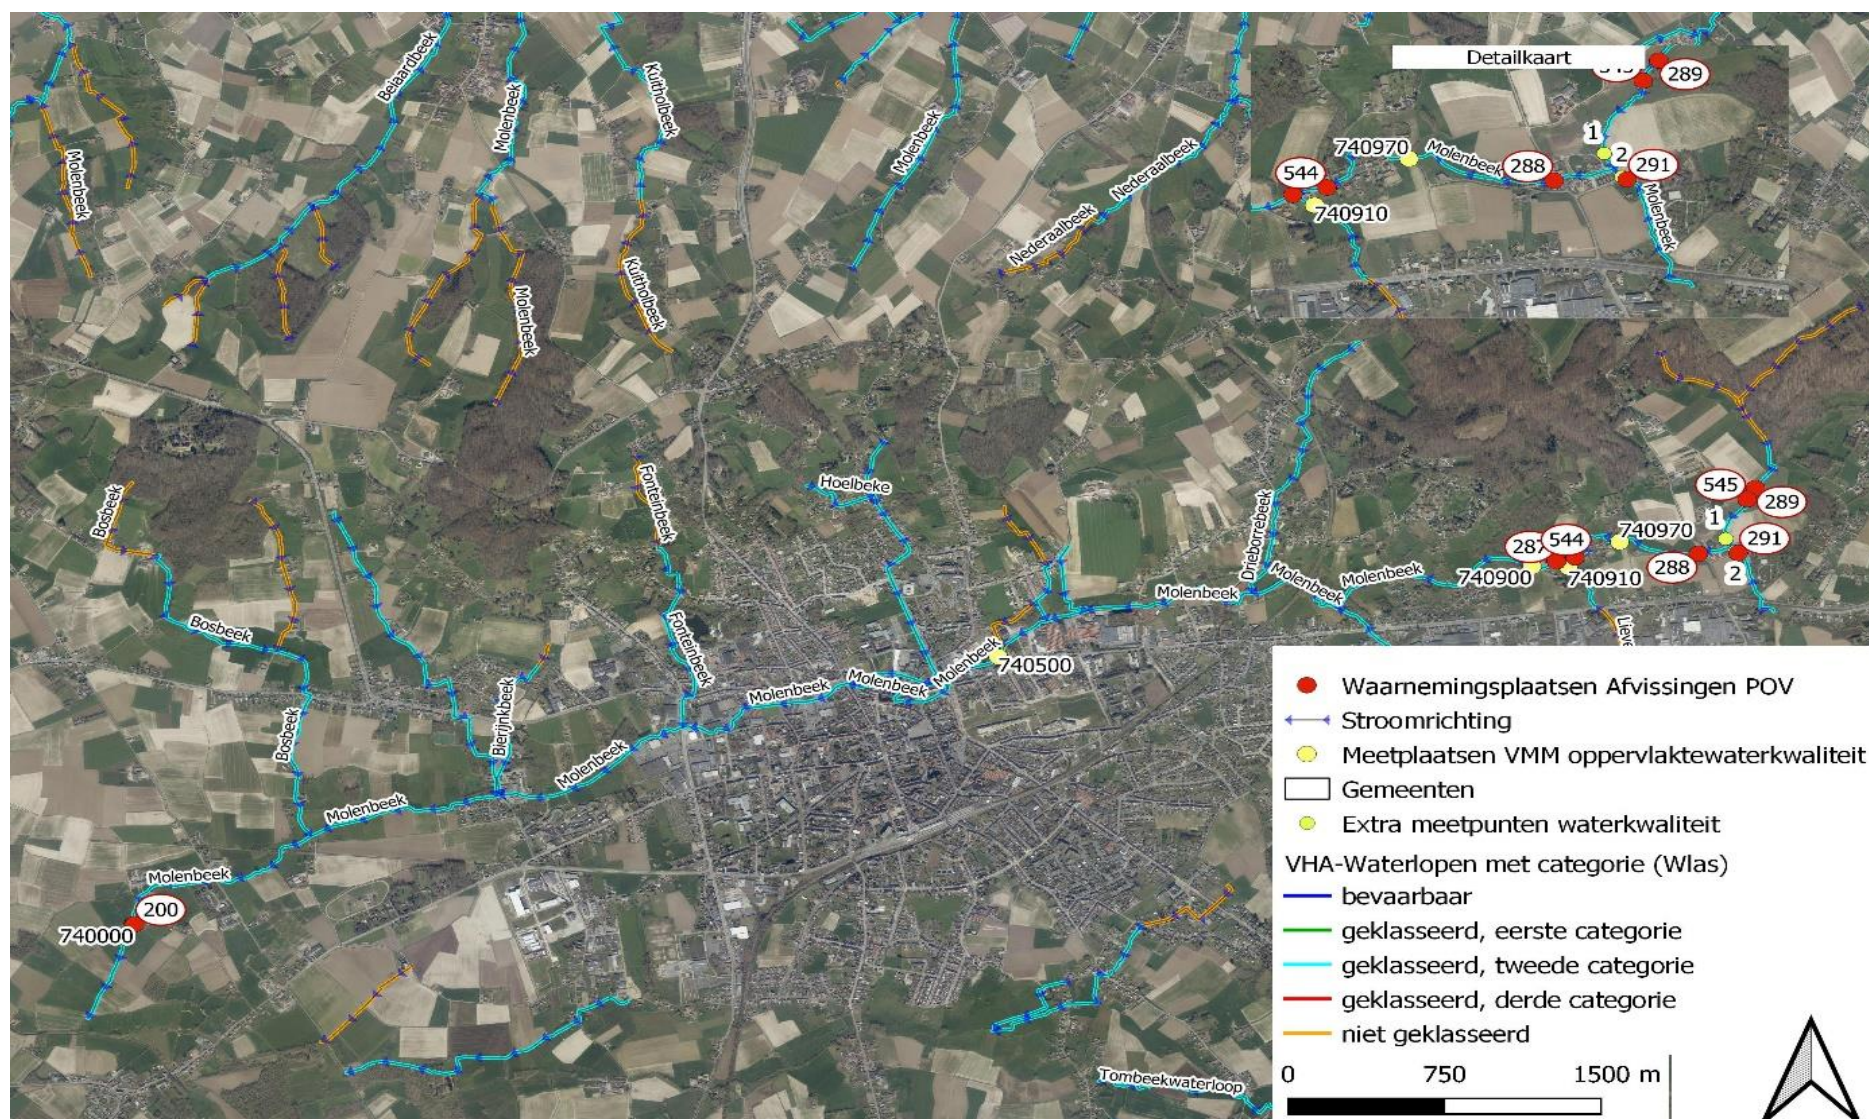
Figuur 5: Overzicht van de afgeviste locaties in 2021. De volgende locaties werden bemonsterd: 200, 287, 545, 288, 289, 545 & 291. Punt 1 & 2 zijn extra bemonsterde plaatsen voor fysico-chemie die niet binnen het reguliere VMM meetnetwerk zitten.

Op 19/05/2021 werd de waterkwaliteit een laatste keer onderzocht met dezelfde methodiek, echter zijn hier de volgende locaties bemonsterd: 740000, 740900, 740970, het bemonsterd punt in de Trosbeek, het punt aan de monding van de Trosbeek als ook twee nieuwe punten aan VMM meetpunt 740500 gelegen aan de Beekstraat te Ronse en meetpunt 740910 stroomopwaarts van de Lievensbeek (zie figuur 5).

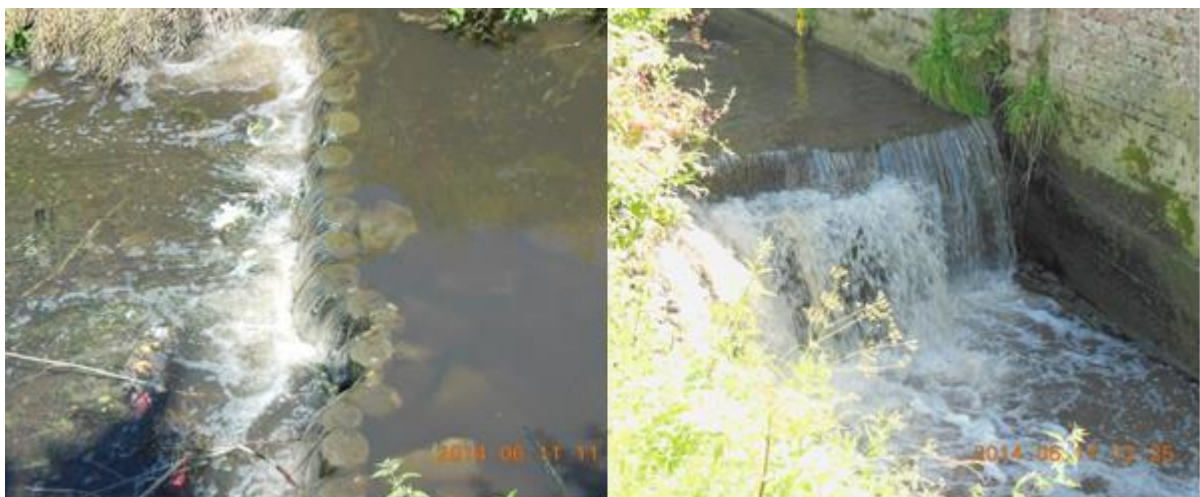
Figuur 15: twee vismigratieknelpunten in het centrum van Ronse (foto's: VMM, 2015)

Ondanks dat de waterkwaliteit nog steeds enkele grenswaarden overschrijdt zien we dat de populatie rivierdonderpad zich in het bovenstroomse gedeelte van het beekstelsel toch langzaam uitbreidt (tabel 5). De populatie heeft zich in de Trosbeek bijna verdubbeld tegenover 2015 en heeft zich ook in stroomafwaartse richting uitgebreid. De rivierdonderpad is hier abundant en heeft ook een mooie populatiestructuur. Met bijna 60% juvenielen op punt 545 is dit duidelijk een geprefereerde paaiplaats. Het vermoeden dat dit een goede paaiplaats is wordt versterkt door de vorm van de populatiestructuur op locatie 289, net iets meer stroomopwaarts op de Trosbeek. Hier zijn voornamelijk adulte individuen gevonden wat kan wijzen op migratie van adulte rivierdonderpadden omwille van de sterke aangroei ter hoogte van de paailocatie. De conditie van de gevangen rivierdonderpadden op deze locaties zijn goed tot bovenmaats. Voornamelijk het punt stroomopwaarts van punt 545 toont bijna enkel rivierdonderpadden van bovenmaatse conditie. Op locatie 545 vinden we op een totaal van 93 individuen slechts 11 individuen die ondermaats scoren op conditie. Hiermee kan geconcludeerd worden dat de populatie hier goed is en voldoende voedsel kan vinden in de beek. Bovendien werden er ook 7 individuen gevonden in de stroomopwaartse tak ter hoogte van de Fiertel. De vangst van een significante populatie aan de Kanarieberg geeft aan dat eventuele periodische organische belasting door lozingen van jeugdherberg De Fiertel mogelijks verminderd is. Echter wordt dit best nog eens bevestigd op het terrein zelf. De mogelijkheid bestaat natuurlijk dat dit een neveneffect kan zijn van een tijdelijke sluiting tijdens de coronacrisis. Dat deze populatie zo groot is, geeft ook aan dat de structuur van de beek hier van goede tot zeer goede kwaliteit is. Met 0,84 individuen/m<sup>2</sup> is de abundantie hier bijna drie keer zo groot als vereist om geklasseerd te worden als een goede populatie. De populatiestructuur toont hier momenteel wel voornamelijk adulte individuen, maar zoals eerder al vermeld kan dit mogelijks het gevolg zijn van migratie van adulte vissen vanuit locatie 545 omdat de dichtheid hier te groot werd. De mogelijkheid bestaat natuurlijk dat grote populatiedichtheid hier ook voor een grotere volgende generatie kan zorgen. Dit bij verder onderzoek opgevolgd worden. Gegevens van vorig onderzoek uit 1995/1996 (Samsoen, 1998) toonden al aan dat de bovenloop van de Molenbeek en de Trosbeek een zeer goede structuurkwaliteit hadden en dat de populatie rivierdonderpad daardoor vermoedelijk stand heeft kunnen houden. Dichter bij het centrum van Ronse neemt de structuurkwaliteit als ook de waterkwaliteit snel af. Stroomopwaarts van de Lievensbeek is er nog een kleine populatie rivierdonderpad terug gevonden. Eens de Lievensbeek samenstroomt met de Molenbeek is echter snel te concluderen dat de structuur- en waterkwaliteit niet meer voldoet en komen er soorten zoals gibel en zonnebaars voor, soorten die minder gevoelig zijn en minder eisen stellen. In het centrum van Ronse werden bij eerdere visonderzoeken nauwelijks vissen aangetroffen. De ondermaatse beekstructuur, slechte waterkwaliteit en de vele migratieknelpunten in het centrum van Ronse zijn daar de oorzaak van. Herstel van een goede ecologische kwaliteit in het centrum van Ronse zal een werk van zeer lange adem worden waarbij zeker de waterkwaliteit van primordiaal belang is. Zowel de slechte waterkwaliteit als de fysieke migratieknelpunten belemmeren vissen de doorgang door de beek waardoor stroomopwaartse migratie absoluut onmogelijk is (figuur 15).
