# Visstandsonderzoek van de Melsenbeek te Merelbeke

Boets P., Dillen A., Poelman E. (2017). Visstandsonderzoek van de Melsenbeek te Merelbeke. 10p.

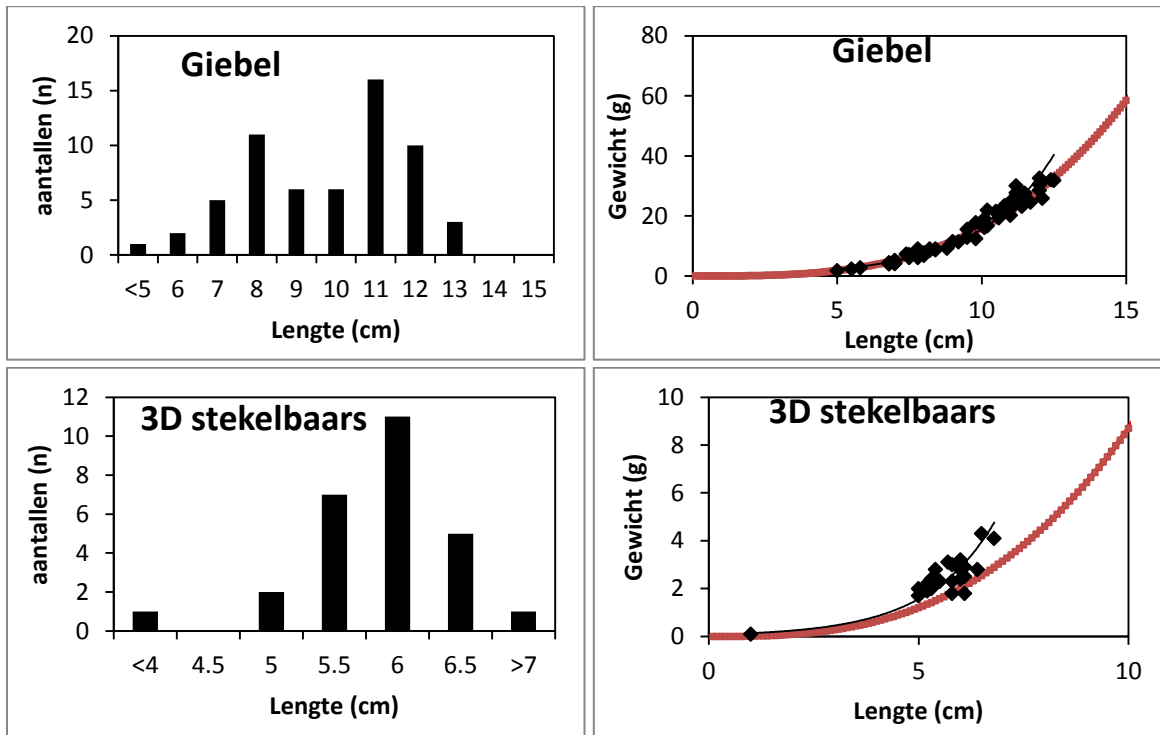
Figuur 3 – Lengtefrequentiedistributie en lengte-gewicht verhouding van gibel en 3-doornige stekelbaars aanwezig in de Melsenbeek. De rode lijn in geeft, ter vergelijking, de standaard regressielijn weer op basis van het handboek visstandsbemonstering (Klinge et al. 2003).

Het algemeen overzicht van de afvissingen toont aan dat het visbestand in de Melsenbeek op bepaalde locaties eerder beperkt is (tabel 2). In totaal werden er 9 verschillende soorten aangetroffen. De diversiteit aan soorten is op de eerste, tweede en vijfde locatie iets beter dan op de andere locaties, met vijf, zes en vijf soorten, respectievelijk. Aan de monding en in verschillende panden dicht bij de vistrap werd glasaal gevangen en juveniele bot wat er op duidt dat de Melsenbeek toegankelijk is voor katadrome en anadrome soorten uit de Schelde. Naast deze soorten werd er ook blauwbandgrondel en giebel gevonden in de Melsenbeek (tabel 2). De meeste soorten werden gevonden op locatie 2. In termen van aantallen en biomassa scoort locatie 2 het beste gevolgd door locatie 5 (tabel 3). Wanneer men de lengte-gewicht verhouding bekijkt ziet men dat deze grotendeels overeenstemt met de referentielijn en zelfs iets boven deze lijn ligt, wat duidt op een normale tot goede groei en conditie.
