Visstandsonderzoek van de Molenbeek- Graadbeek te Aalst

Agentschap voor
Natuur en Bos

Boets P., Dillen A., Poelman E. (2017). Visstandsonderzoek van de Molenbeek-Graadbeek te Aalst. 10p.

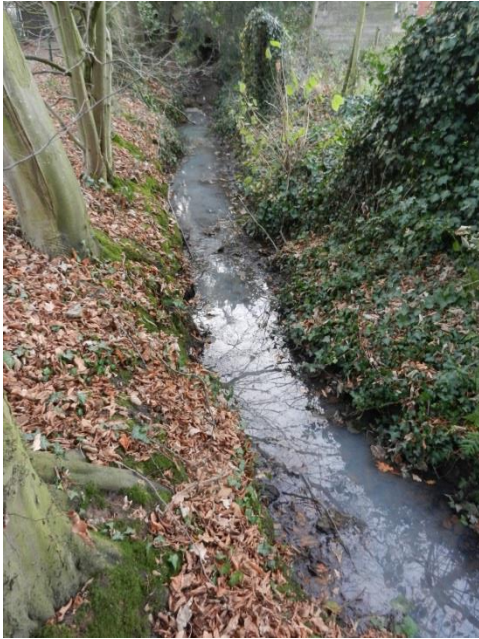
Naast de fysieke knelpunten vormt ook de waterkwaliteit nog een belangrijk knelpunt voor herstel van de waterloop, vooral dan in het stroomopwaarts gedeelte. Recent werd er visuele verontreiniging vastgesteld van de Oliemeersbeek (zijwaterloop van de Molenbeek) waarbij er duidelijke sporen van huishoudelijk afvalwater in de waterloop aanwezig waren (figuur 2). In het voorjaar van 2017 zijn er rioleringswerken gepland ter hoogte van de Oliemeersbeek waardoor de resterende lozingen vermoedelijk zullen aangesloten worden op het rioleringsnetwerk. Ook verder stroomopwaarts (brongebied Molenbeek) zijn er nog lozingen van huishoudelijk afvalwater vastgesteld welke een negatieve impact hebben op de waterkwaliteit en de aanwezige biota. Dit knelpunt is reeds gekend bij de gemeente Asse en wordt momenteel verder opgevolgd.

Figuur 3 – Foto van de Oliemeersbeek (7-12-2016).

Het blijft dan ook belangrijk om verder in te zetten op een verbetering van de chemische waterkwaliteit en het aansluiten van huishoudelijk afvalwater op bestaande rioleringsnetwerken waar mogelijk. Alleen wanneer de basiswaterkwaliteit voldoende hoog is, kan herstel van de waterloop succesvol zijn.
