## Visstandsonderzoek van de Krombeek te Maarkedal: een overzicht

Boets P., Moons J. Vercruysse W. (2024). Visstandsonderzoek van de Krombeek te Maarkedal: een overzicht. Visonderzoek uitgevoerd door het Provinciaal Centrum voor Milieuonderzoek in opdracht van de Dienst Integraal Waterbeleid van de Provincie Oost-Vlaanderen. 14p.

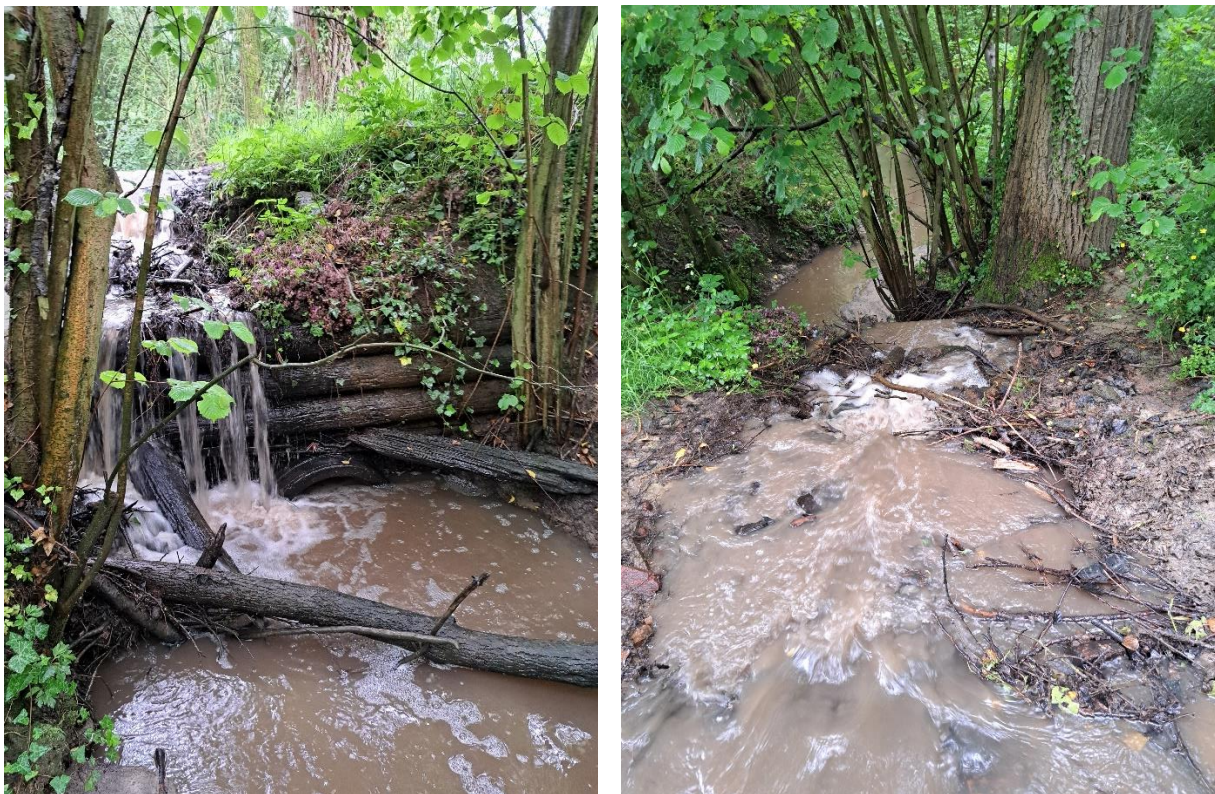
Figuur 1: Foto's genomen van het brongebied van de Krombeek (locatie 42). De duiker zit verstopt en de beek is stroomopwaarts volledig opgevuld met sediment (links). Let ook op de bruine kleur ten gevolge van erosie (rechts).

beide oevers. Daarnaast komt er ook redelijk veel dood hout in de beek voor. De laatste locatie (42) is gelegen in het bos op het einde van Perreveld. De beek kent een natuurlijk verloop. In de loop van de dag is het beginnen regenen waardoor de problematiek van erosie duidelijk zichtbaar werd bij het onderzoek van de stroomopwaartse locatie (Figuur 1).

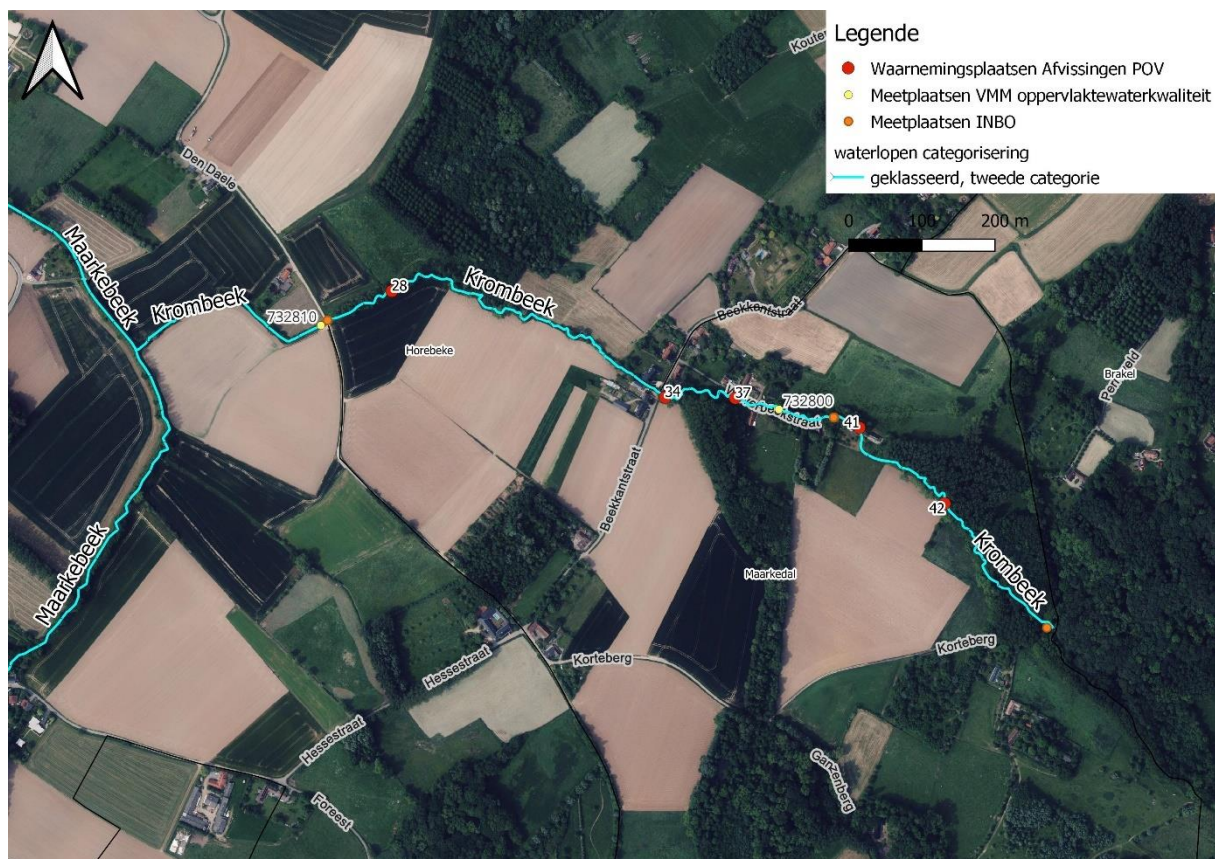
**Figuur 2: Overzicht van de van de bemonsterde locaties op Krombeek. Trajectlengtes en coördinaten van de waarnemingsplaatsen kunnen afgelezen worden in Tabel 1.**

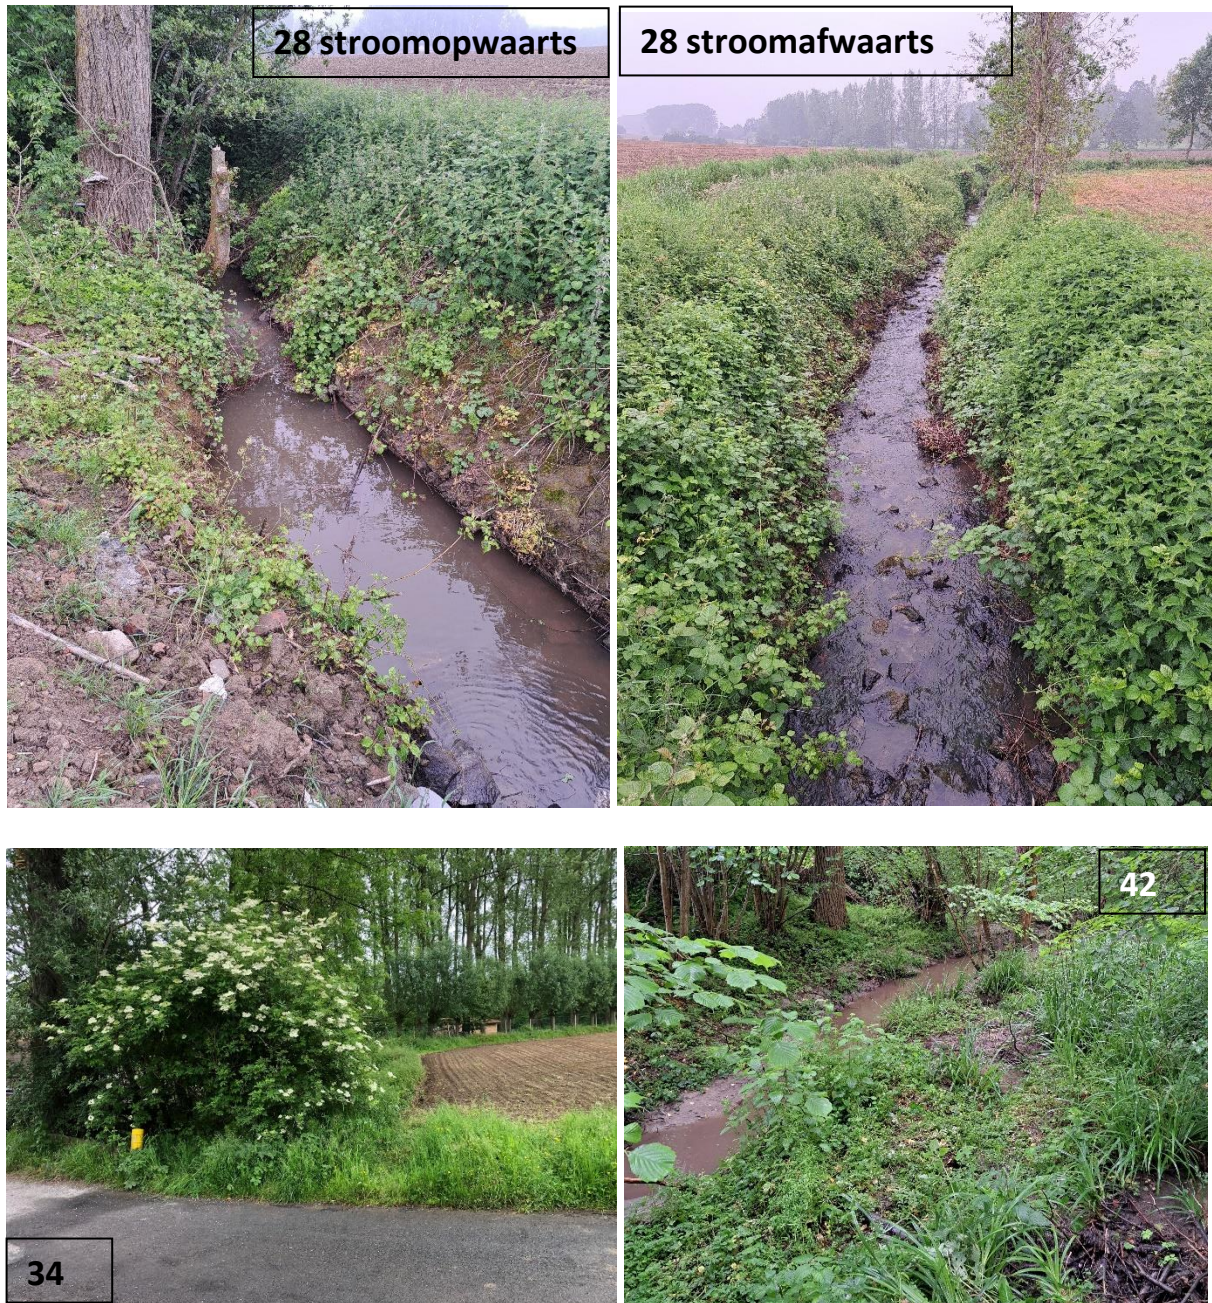
Figuur 3: Foto's van de verschillende onderzochte locaties. De locatienummers komen overeen met deze opgenomen in de visdatabank van de provincie Oost-Vlaanderen.

Locatie 28 ter hoogte van Den Daele is stroomopwaarts van de straat omgeven door een houtkant en landbouwgebied en stroomafwaarts begrensd door akkers (Figuur 3). Locatie 34 stroomopwaarts van de Beekantstraat wordt op de rechteroever omgeven door tuin en de linkeroever omgeven door bos (Figuur 3). De beek ligt hier vrij diep ingesneden en de waterkolom is vrij beperkt. Er komt stenig substraat voor. Locatie 37 ligt langsheen de Weverbeekstraat wordt omgeven door een houtkant langs
