## Visstandsonderzoek van de Molenbeek (OS157) en haar zijbeken in Wetteren, Lede en Sint-Lievens-Houtem

Boets P. & Zoeter Vanpoucke M. (2024). Visstandsonderzoek van de Molenbeek (OS157) en haar zijbeken in Wetteren, Lede en Sint-Lievens-Houtem. 12p. Visonderzoek uitgevoerd door het Provinciaal Centrum voor Milieuonderzoek.

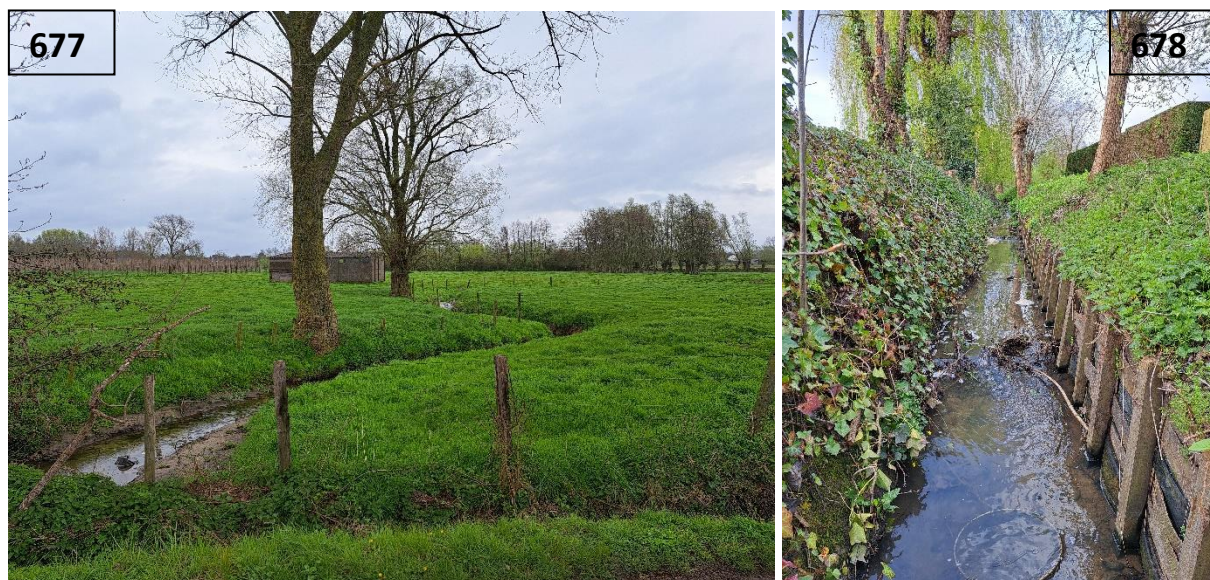
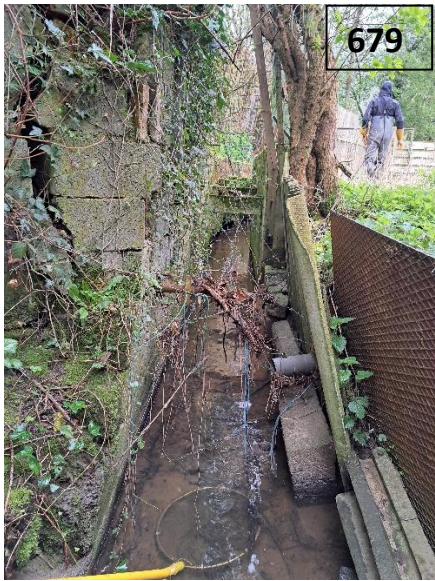
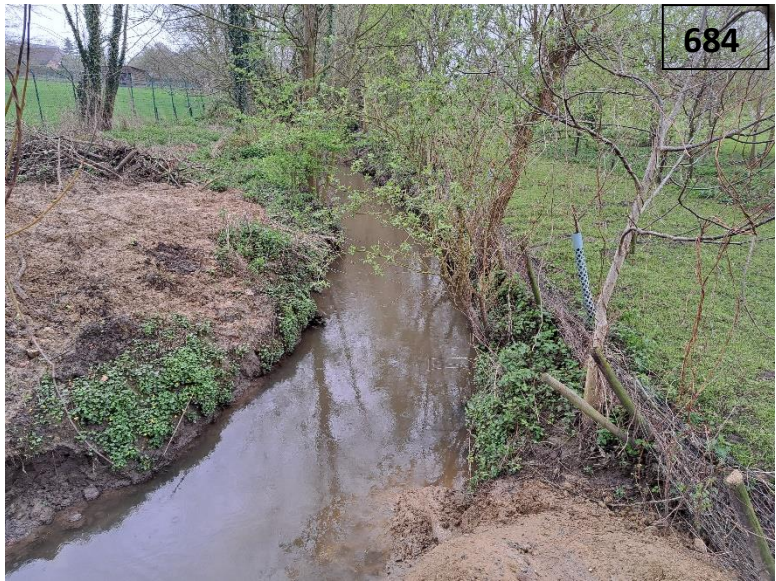
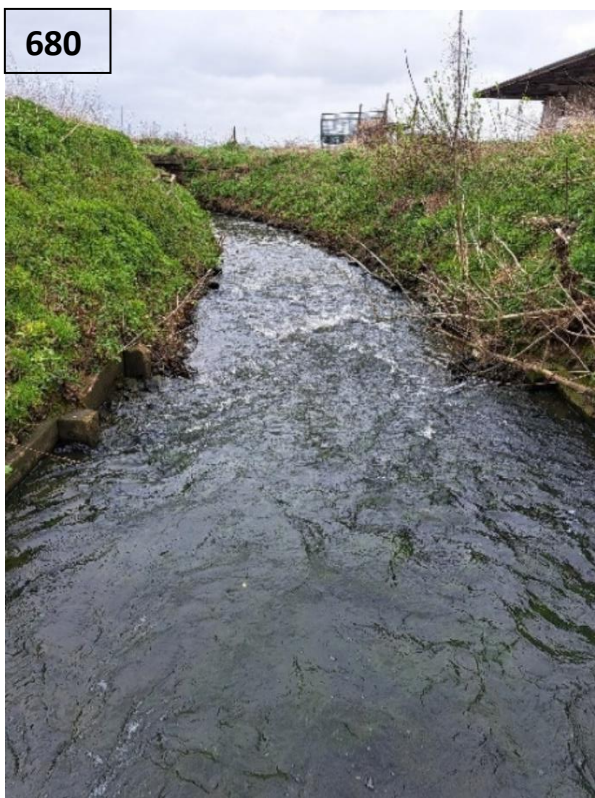
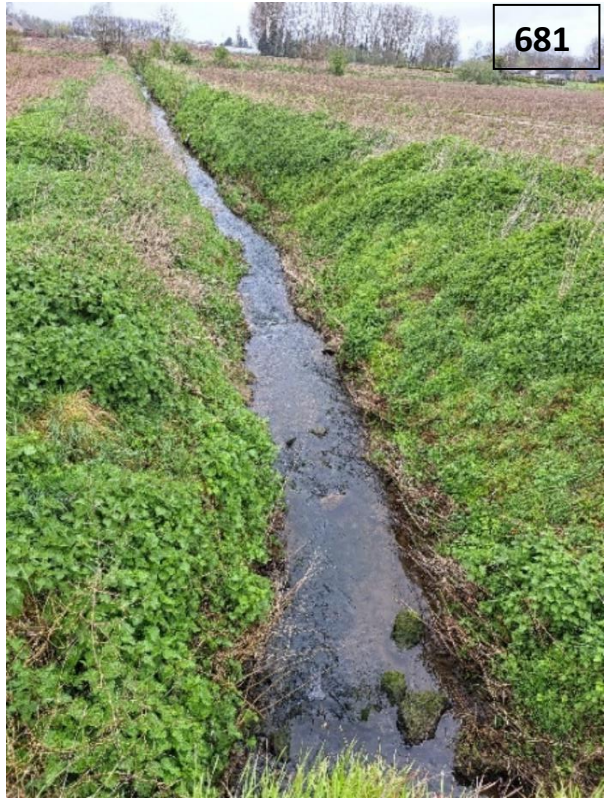
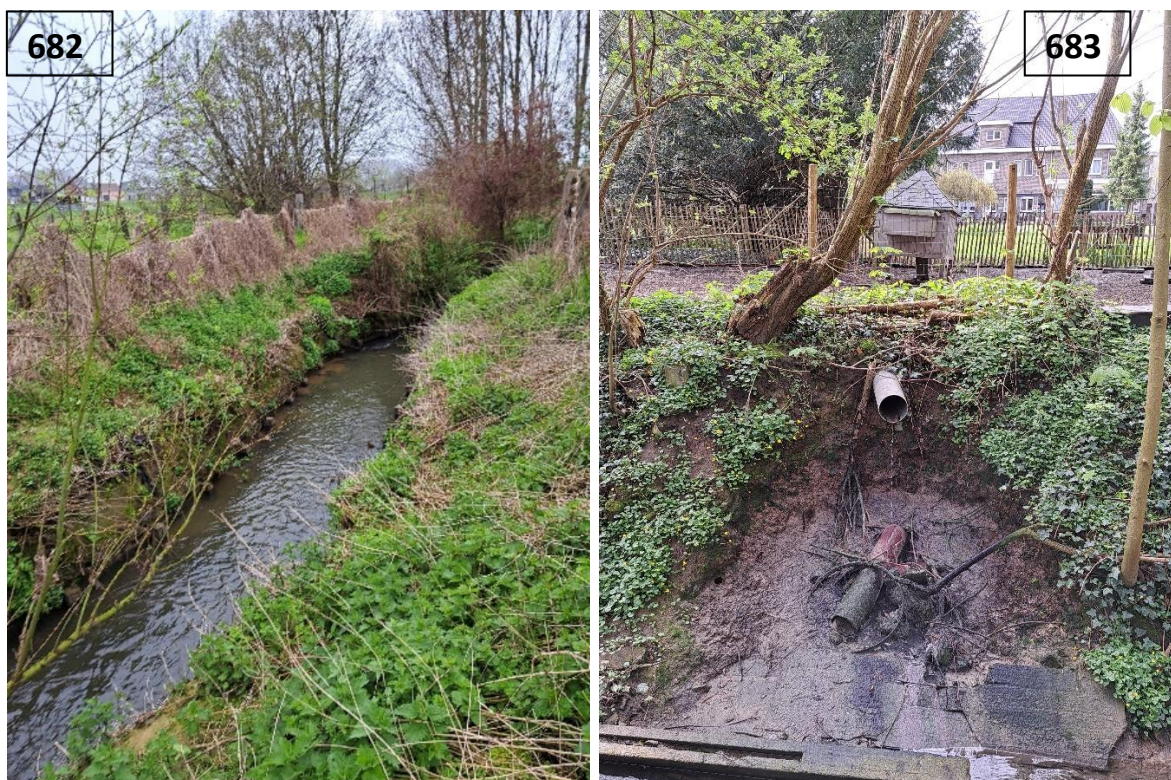
Het visonderzoek vond plaats op 4 april 2024. Er werd gefocust op waterlopen 2<sup>de</sup> categorie, gezien deze in beheer zijn van de provincie Oost-Vlaanderen en gezien deze niet eerder werden onderzocht. Locatie 677, Vantegembeek, gelegen aan de Herdershoekstraat (Wetteren) (Figuur 2) wordt gekenmerkt door een natuurlijk meanderende beek omgeven door weiland, maar waarbij er stroomopwaarts wel een resterende lozing van huishoudelijk afvalwater werd vastgesteld. Locatie 678, Oliemeersbeek, ter hoogte van de Lambroekstraat (Wetteren) wordt omgeven door tuinen en huizen waarbij er een houten beschoeiing werd vastgesteld langs de oever, maar ook een beperkte aanwezigheid van sterrekroos (Figuur 2). Locatie 679, Klein Beekske, ter hoogte van de Kruisstraat (Wetteren) is sterk vertuind en gekenmerkt door verstevigde oevers bestaande uit beton, houten beschoeiing, asbestplaten, ... (Figuur 2). Locatie 684, Bavegemse Beek, ter hoogte van Westremstraat (Wetteren) is een iets bredere en diepere waterloop die gekenmerkt wordt door een vrij natuurlijk verloop met beperkte aanwezigheid van dood hout en holle oevers (Figuur 2). Locatie 680, Molenbeek (Lede), ter hoogte van het landbouwbedrijf "time to meat" wordt gekenmerkt door een redelijk verval dat wordt opgevangen door steenbestorting, bijgevolg was er een vrij hoge stroomsnelheid. De oevers zijn volledig verstevigd met betonnen platen. Er werden ook draadalggen waargenomen (Figuur 2). Locatie 681, Onderbeek (Lede), ter hoogte van het landbouwbedrijf "time to meat" is een diep uitgesneden beek met steile oevers die rechtgetrokken is en onder de Molenbeek doorstroomt (Figuur 2). Locatie 682, Molenbeek, thv Kerkouterstraat (Sint-Lievens-Houtem) wordt eveneens gekenmerkt door betonnen en verstevigde oevers. De bodem is stenig en lemig (Figuur 2). Locatie 683, stroomopwaarts van de molen en de straat Eiland (Sint-Lievens-Houtem) wordt gekenmerkt door een vrij natuurlijk verloop van de waterloop, echter werd er ook hier een resterende lozing vastgesteld (Figuur 2).

Figuur 2: Foto's van de verschillende onderzochte locaties. De locatienummer komen overeen met deze opgenomen in de visdatabank. © Mechtild Zoeter Vanpoucke, PCM
