Olivier de Jonghe
Kasteeldomein Budingen te Halle

Geïntegreerd beheerplan Budingen

Datum: 24/08/2022

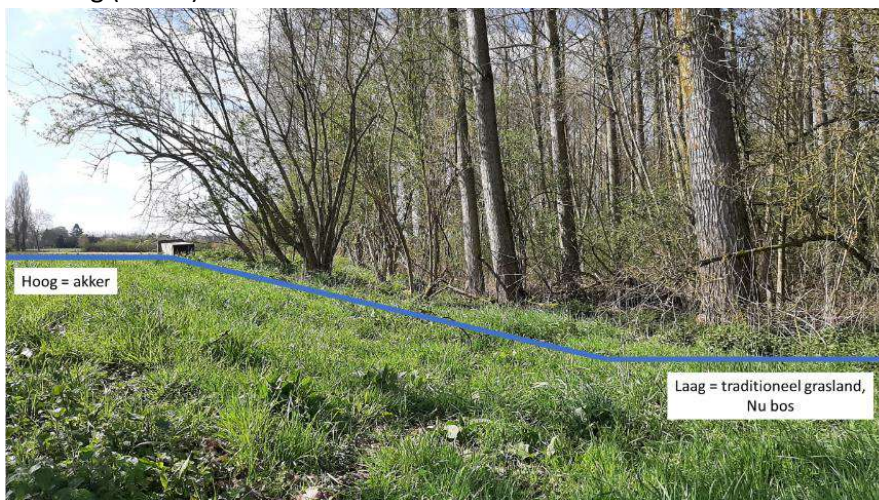
Het domein van Budingen ontstond dus als een heerlijkheid, een bestuursvorm die veelvoorkomend was voor 1800. De verpachting van landbouwgronden was traditioneel een belangrijke inkomstenbron voor een heerlijkheid. Langs de Zuunbeek waren hooilanden aangelegd en de hoger gelegen percelen werden als akker gebruikt. Dit reliëf is nog steeds zichtbaar in het landschap vandaag (foto 1).

Foto 1: Reliëfverschil dat historisch de grens tussen de graslanden en de akkers markeerde.

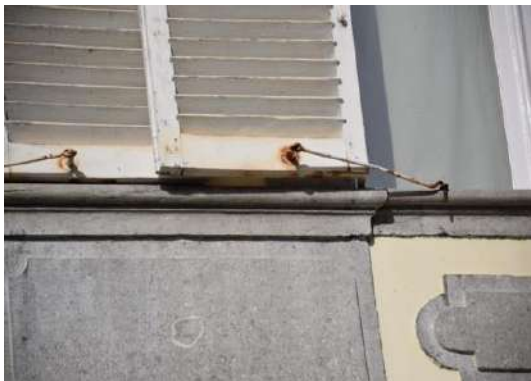
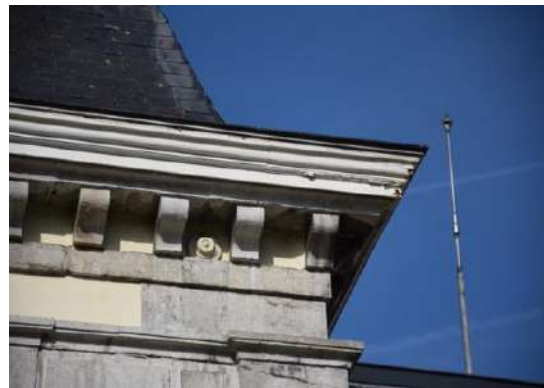
Probleemstelling	Oorzaak	Locatie
Het schilderwerk van de kroonlijsten is op sommige plaatsen verweerd.	De afwerklaag is al even niet opnieuw aangebracht, de verwerking treedt op op kwetsbare plaatsen	Plaatselijk, vooral hoeken, sterker aan de westzijde
De beschilderde geveldelen vertonen vervuiling	Door weersomstandigheden	Algemeen, sterk aan noordgevel

Roestvorming van de metalen elementen (22.04.2021, Erfgoed en Visie)	Verwerking van de kroonlijst (22.04.2021, Erfgoed en Visie)
---	--

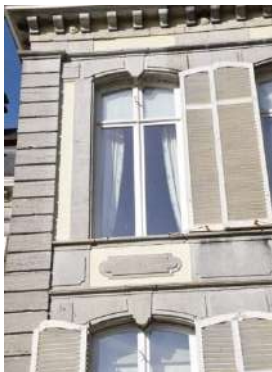
Ontbrekend luik aan de oostzijde (22.04.2021, Erfgoed en Visie)

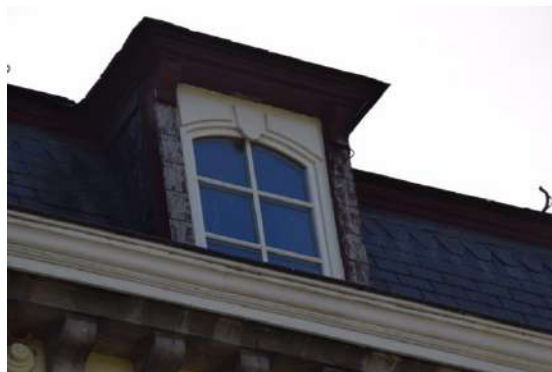
Probleemstelling	Oorzaak	Locatie
De schilderlaag is op sommige plaatsen licht verweerd.	Algemene verwerking door weersinvloeden	Algemeen aan de dakkapellen, sterk aan de westzijde, luiken aan de westzijde

Voorbeeld van verweerde schilderlaag van de dakkapellen (22.04.2021, Erfgoed en Visie)

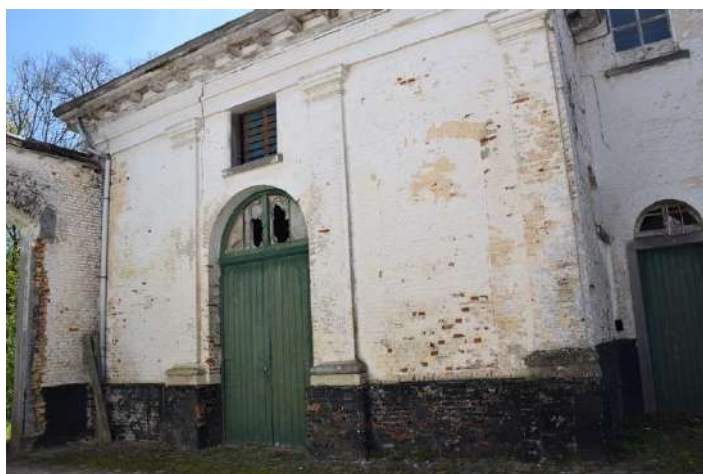
Probleemstelling	Oorzaak	Locatie
De beglazing is sterk beschadigd of ontbreekt volledig	Mechanische beschadiging	Noordelijk koetshuis, noordgevel, zuidelijk koetshuis

Ontbreken van de beglazing (22.04.2021, Erfgoed en Visie)

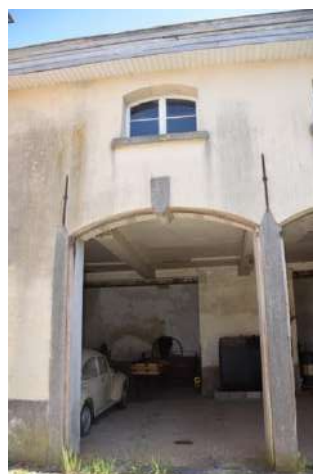
Verwijdering van de poorten (22.04.2021, Erfgoed en Visie)

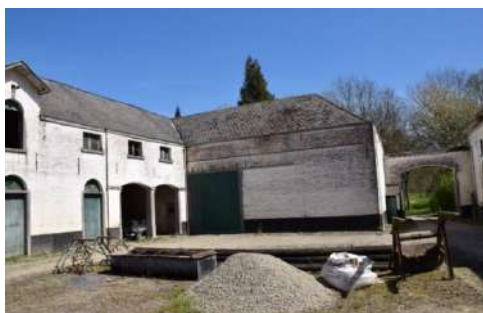
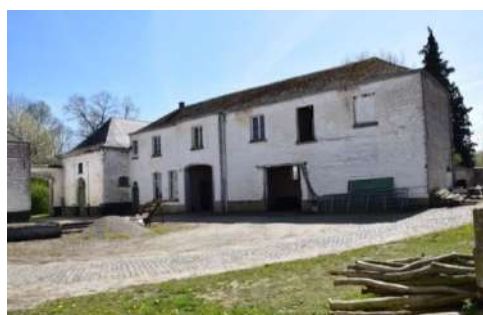
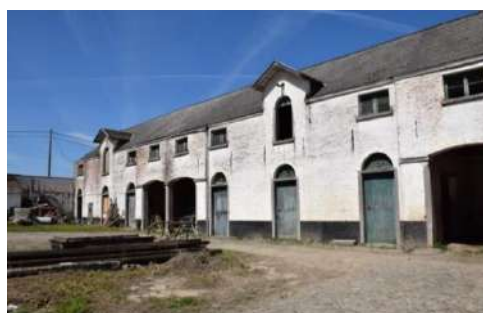
Zicht op de oostelijke binnengevel van hoeve 1 (22.04.2021, Erfgoed en Visie)

Zicht op de zuidelijke binnengevel van hoeve 1 (22.04.2021, Erfgoed en Visie)

Over het algemeen is de hoeve in een matige tot slechte staat. Verschillende scheuren in de gevel, die niet enkel doorheen het voegwerk lopen, wijzen mogelijks op structurele problemen. Deze zaken moeten door een stabiliteitsingenieur nagekeken worden. Verder is het schrijnwerk vermoedelijk overal ingerot door het niet tijdig aanbrengen van beschermende afwerkingslagen. Ook de afwerkingslagen van de gevels zijn sterk afgebladerd. De dakbedekking lijkt over het algemeen in relatief goede staat. De dakgoten en het regenwaterafvoersysteem is daarentegen in uitermate slechte toestand.

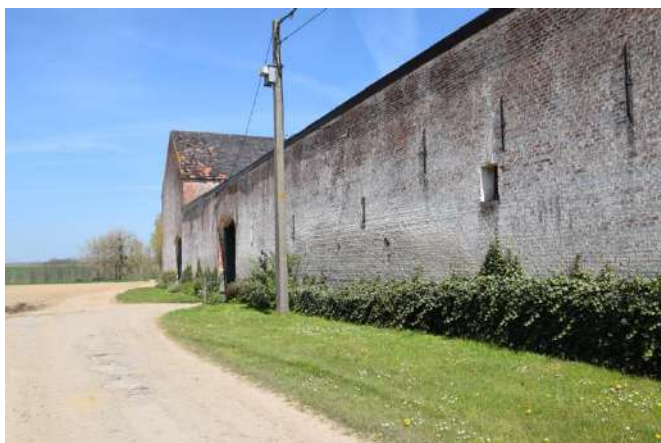
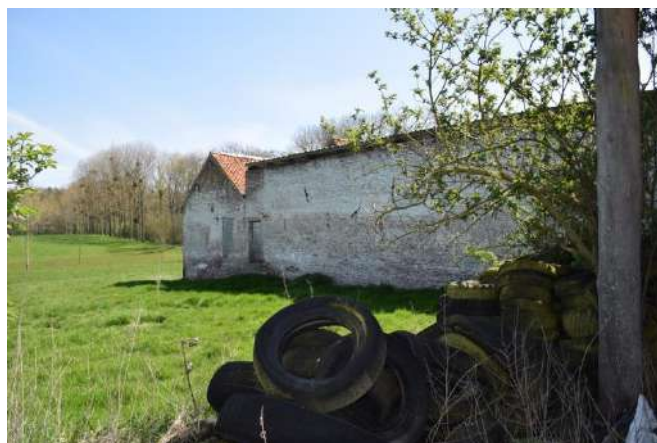
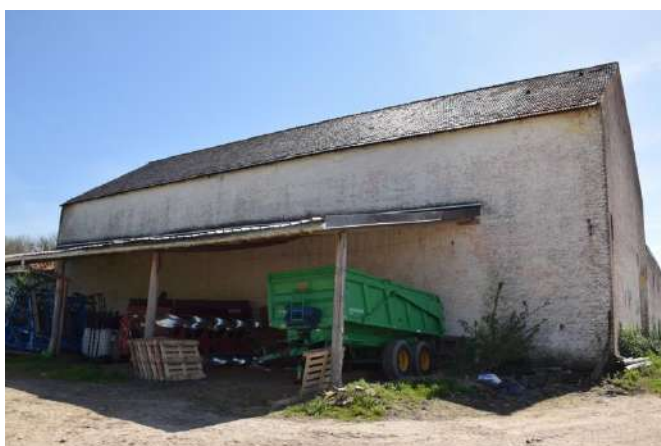
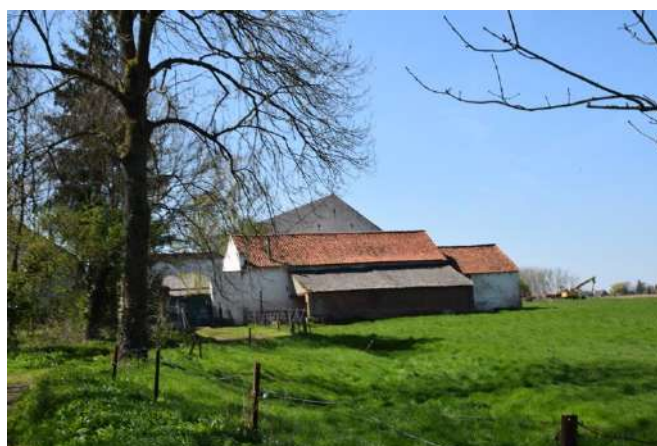
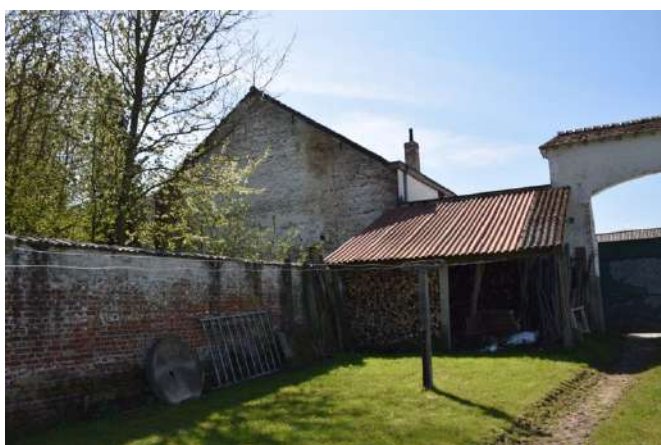
Westgevel van de vierkantshoeve met achteraan de langschoor (22.04.2021, Erfgoed en Visie)	Noordgevel van de vierkantshoeve (22.04.2021, Erfgoed en Visie)
Noordgevel van de vierkantshoeve (22.04.2021, Erfgoed en Visie)	Oostgevel van de vierkantshoeve (22.04.2021, Erfgoed en Visie)
Oostelijke toegang tot de vierkantshoeve (22.04.2021, Erfgoed en Visie)

Over het algemeen is de hoeve in een relatief goede staat. De daken werden op verschillende plaatsen reeds vernieuwd, net als de regenwaterafvoersystemen. De gevels zijn op verschillende plaatsen bevuild. Mogelijks zijn er structurele problemen aan de oostzijde (zie scheurpatronen). Het is niet duidelijk of dit om aanwezige of oudere zettingsbewegingen gaat.

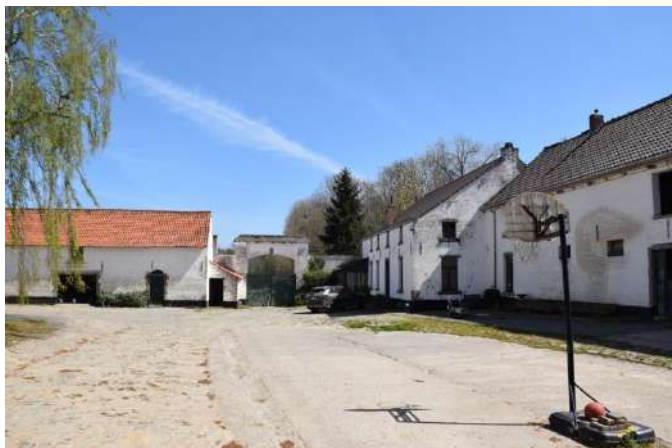
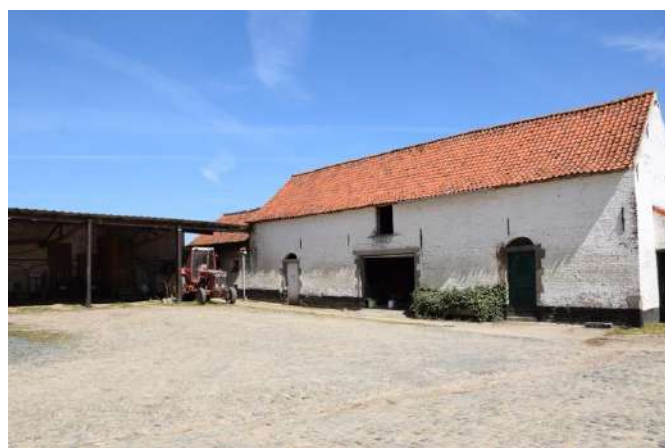
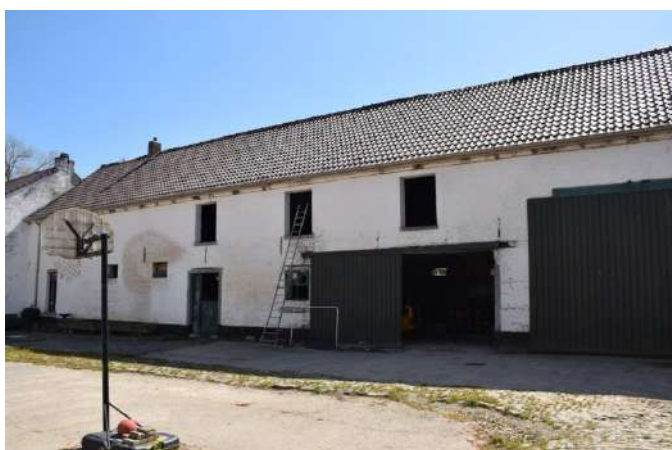
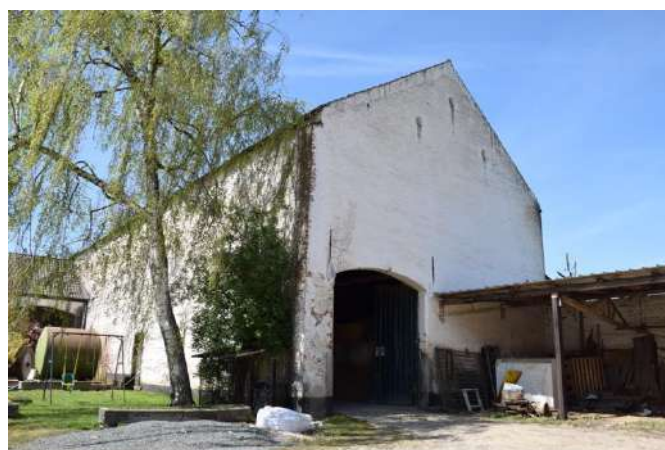
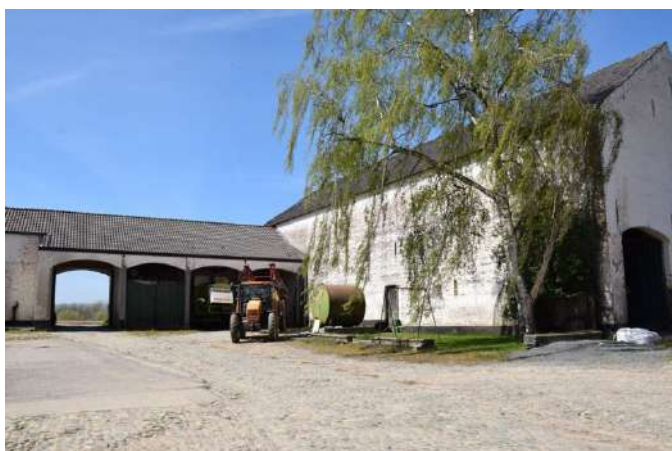
Zicht naar het oosten op het binnenplein van de vierkantshoeve (22.04.2021, Erfgoed en Visie)	Zicht naar het noordoosten op het binnenplein van de vierkantshoeve (22.04.2021, Erfgoed en Visie)
Zicht naar het zuiden op het binnenplein van de vierkantshoeve (22.04.2021, Erfgoed en Visie)	Zicht naar het noordwesten op het binnenplein van de vierkantshoeve, ingang van de langsschuur (22.04.2021, Erfgoed en Visie)
Zicht naar het westen op het binnenplein van de vierkantshoeve (22.04.2021, Erfgoed en Visie)

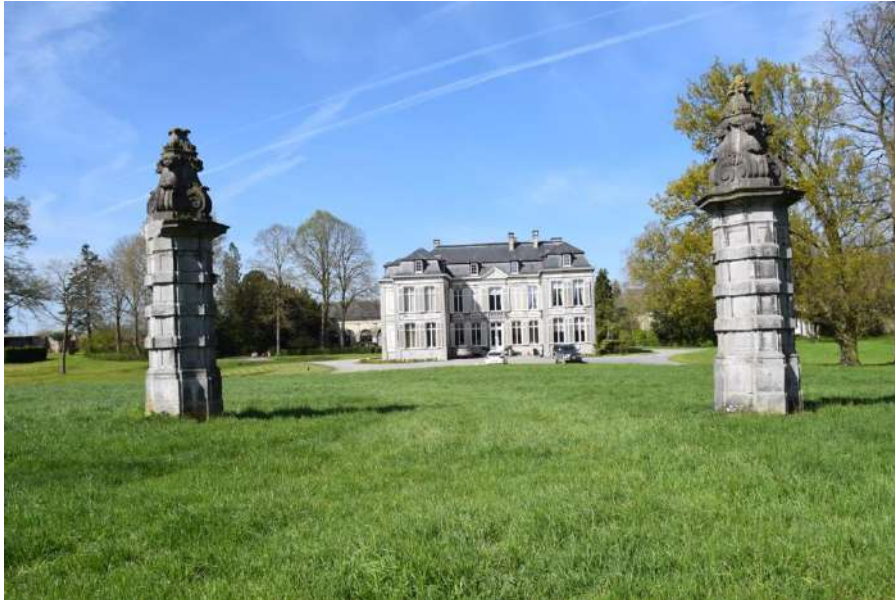
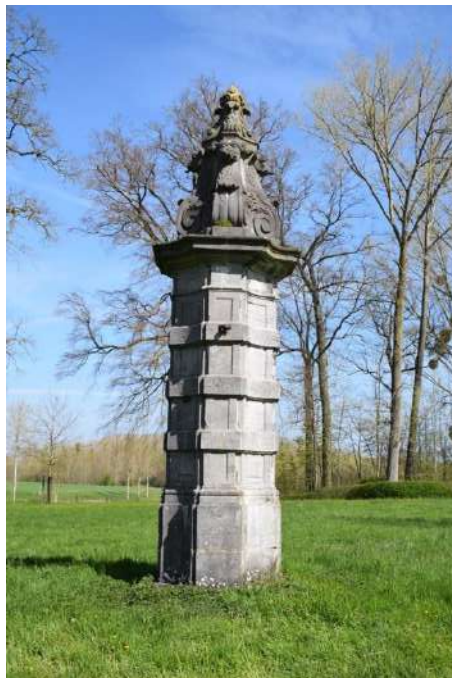
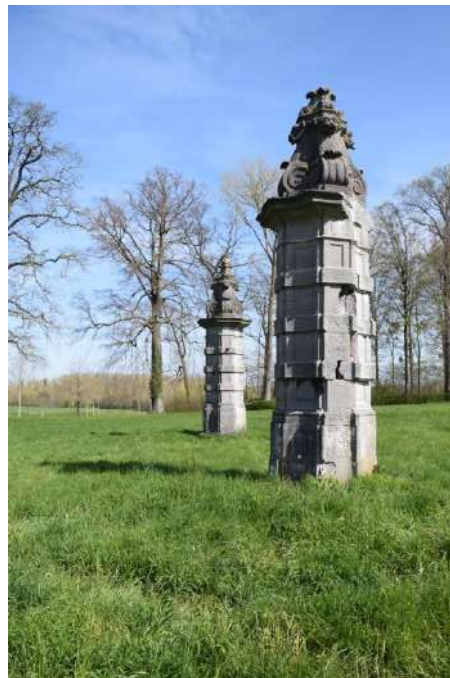
Zicht op de toegangspijlers vanuit het oosten (22.04.2021, Erfgoed en Visie)	
Noordelijke pijler (22.04.2021, Erfgoed en Visie)	Zuidelijke pijler (22.04.2021, Erfgoed en Visie)

Probleemstelling	Oorzaak	Locatie
Mos- en algenvorming op de stenen	Biologische kolonisatie door vochtige toestand	Onderzijde van de pijlers
Plantengroei op de stenen	Biologische kolonisatie door vochtige toestand en openstaande voegen	Bovenste vlakke delen van de pijlers
Het steenwerk is op meerdere plaatsen gebarsten, gebroken en afgebroken	Mechanische schade door een blikseminslag	Algemeen
Verkleuring van de steen	De rode verkleuring is te wijten aan roestvorming van de metalen elementen in de steen	Duimen voor poortvleugels
Het topstuk ontbreekt	Het topstuk is door de blikseminslag vermoedelijk afgevallen	Zuidelijke pijler

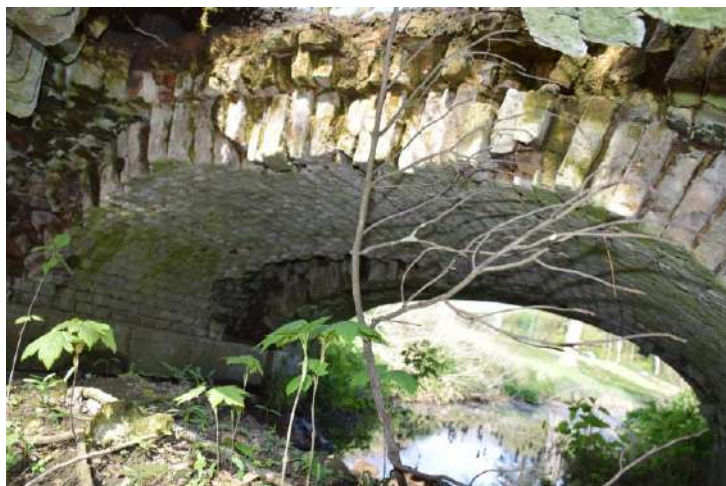
14. Onderaanzicht brug

Probleemstelling	Oorzaak	Locatie
De brug is plaatselijk volledig verzakt.	Uitgespoeld metselwerk	Algemeen
Slijtage van het frijnwerk van de hardstenen blokken aan de zijkant.	Natuurlijke verwerking	Algemeen
Uitspoeling van het metselwerk	Vochtbelasting	Algemeen

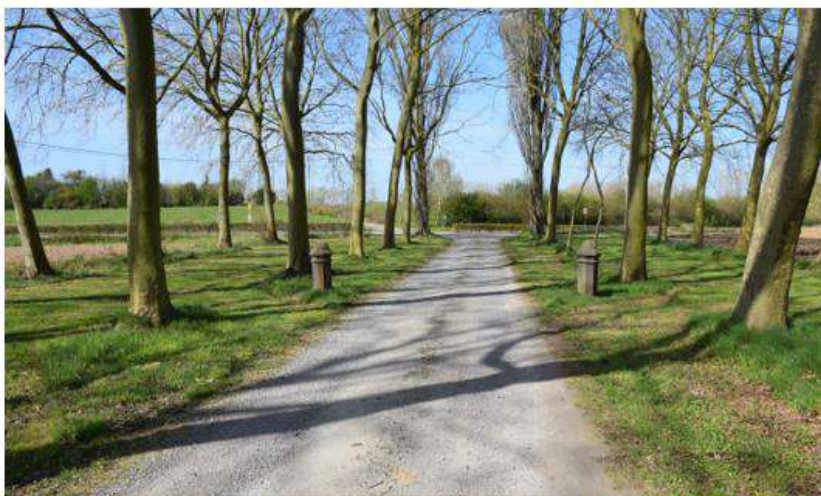
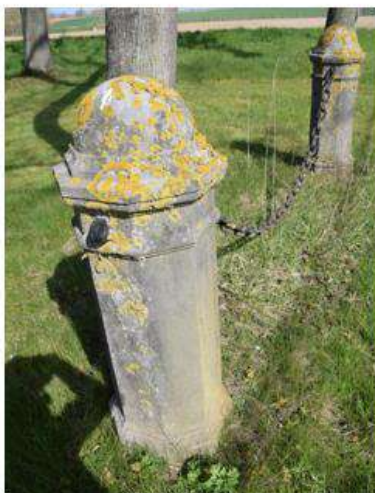
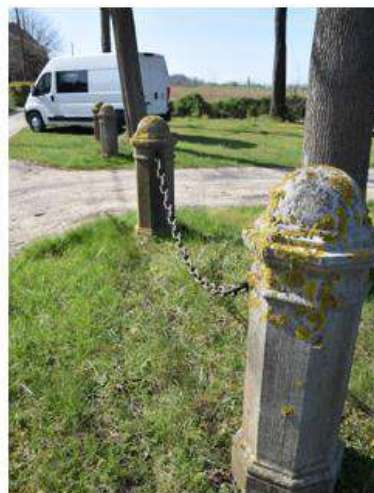
Zicht op de westelijke grenspalen	
Zicht op de oostelijke grenspalen aan de dreef Budingen	Zicht op de oostelijke grenspalen aan de dreef Budingen

Probleemstelling	Oorzaak	Locatie
Korstmos- en algenvorming	Biologische kolonisatie door vochtige omstandigheden	Alle toppen van de palen
Barsten in de steen	Vermoedelijk zijn de barsten te wijten aan roestvorming van kettingen en staven die in de steen zijn bevestigd. Sommige barsten lijken ook ontstaan door mechanische schade.	Palen aan de westzijde en oostzijde
De metalen staaf tussen twee palen is losgekomen	De bevestiging in de paal is vermoedelijk gelost door roestvorming van de staaf, waardoor deze vervormd is en de reeds herstelde bevestigingen opnieuw lostrekt.	Paal oostzijde

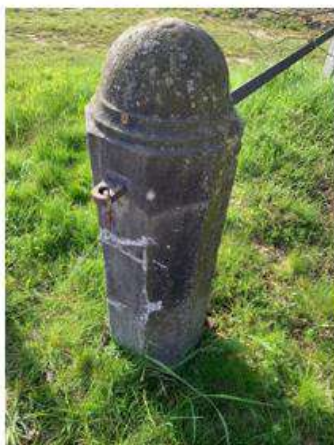
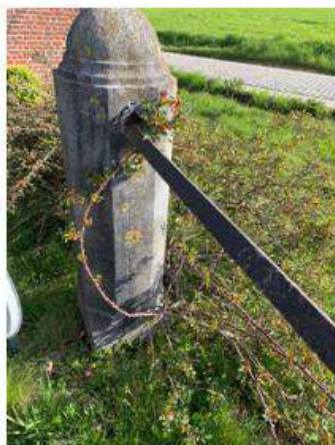
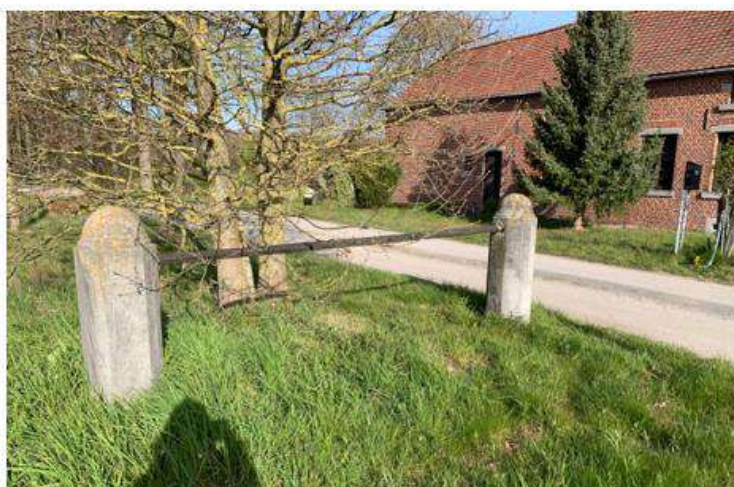
<i>Hardstenen paaltje oost- westdreef</i>	<i>Hardstenen paaltje oost- westdreef</i>
<i>Zicht op de paaltjes aan het uiteinde van de oost-westdreef</i>

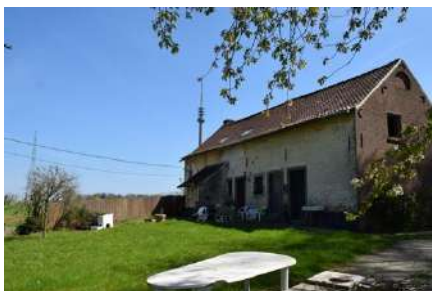
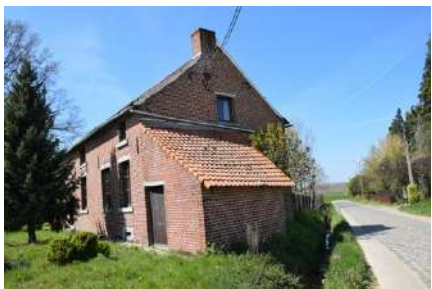
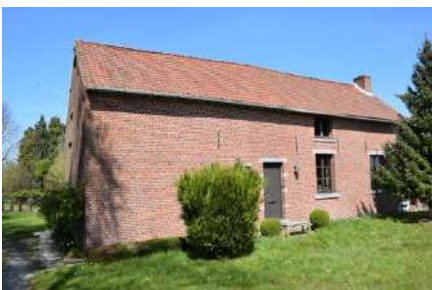
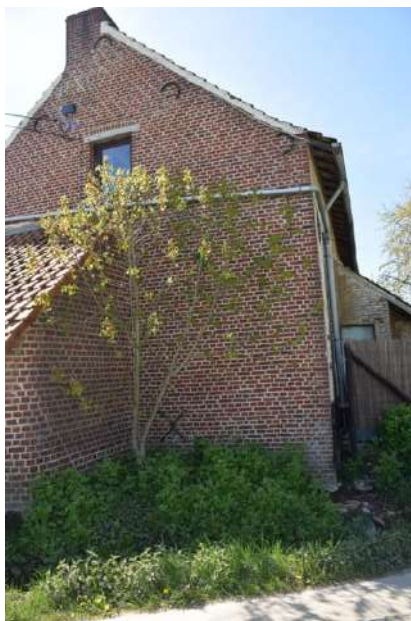
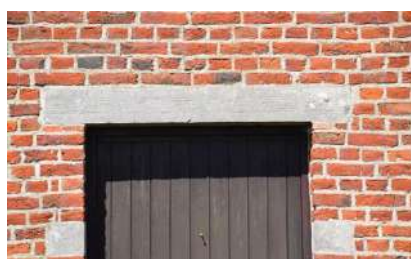
Noordgevel van de hoeve aan de Brabantsebaan (22.04.2021, Erfgoed en Visie)	Oostgevel van de hoeve aan de Brabantsebaan, (22.04.2021, Erfgoed en Visie)
Zuid- en oostgevel van de hoeve aan de Brabantsebaan, (22.04.2021, Erfgoed en Visie)	
Zuidgevel van de hoeve aan de Brabantsebaan, (22.04.2021, Erfgoed en Visie)	Detail van de afwerking van de blauwe hardsteen, (22.04.2021, Erfgoed en Visie)

De hoeve is algemeen in goede staat. De grootste problemen worden veroorzaakt door (voormalige) lekken in de regenwaterafvoer. Hierdoor is bijvoorbeeld een deel van de houten bakgoot ingerot en de noordgevel sterk vervuild.

Probleemstelling	Oorzaak	Locatie
De latei is volledig doorgebroken	Vermoedelijk is de breuk een gevolg van zetting van het gebouw.	Deur van de oostelijke aanbouw
Lichte barsten in het baksteen metselwerk	Vermoedelijk zijn de barsten gevolgen van zetting van het gebouw	Oostelijke aanbouw
De verflagen zijn sterk vervuild en op sommige plaatsen verweerd	Niet tijdig terug aanbrengen van een nieuwe verflaag en biologische aantasting van de gevel	Noordgevel van de hoeve
Mosvorming op de gevel	De mosvorming ontstaat door een langdurige vochtige toestand van de gevel die vermoedelijk veroorzaakt wordt door huidige of oude schade aan de regenwaterafvoer	Oostzijde van de noordgevel
Latei is sterk verweerd en afgebroken	Het beton van de latei is afgeduwd door roestvorming van de wapening. De wapening ligt nu bloot	Raam in de westgevel

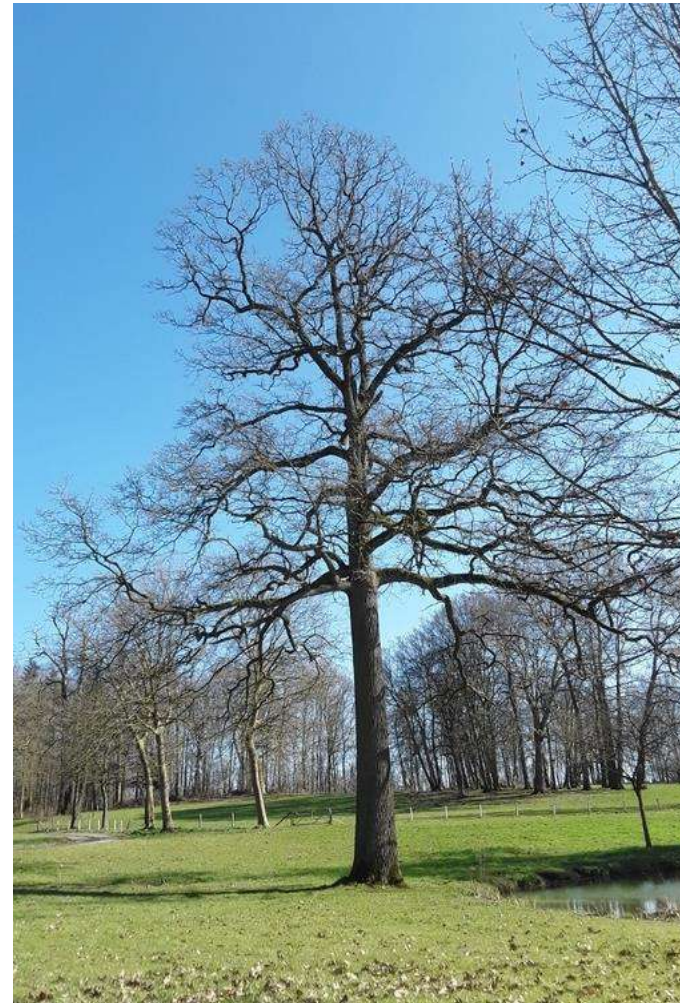
Foto 6: Boom 36: Hollandse linde, vrij uitgroeiende hoekboom, 119cm diameter

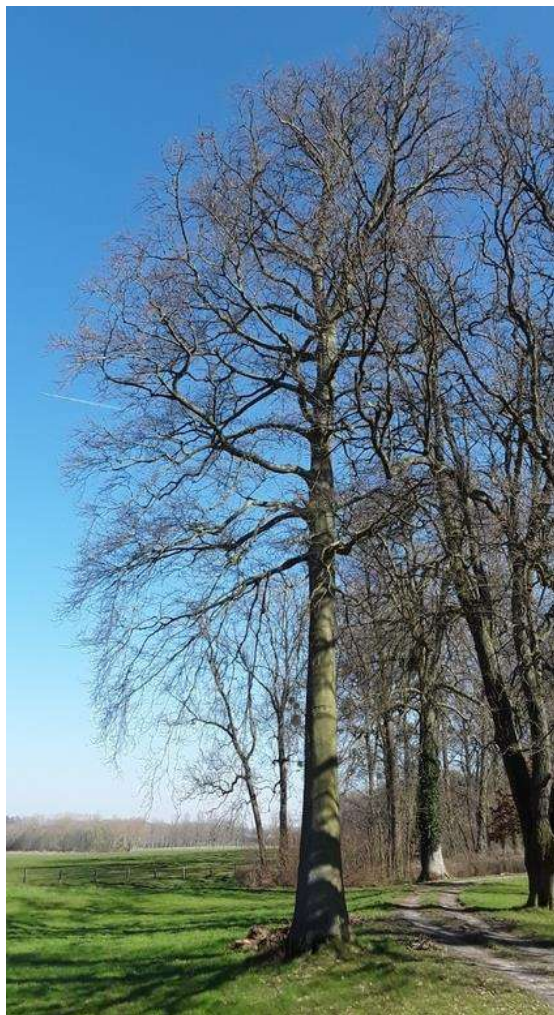
Foto 7: boom 29: Zomereik, solitair, 119cm diameter

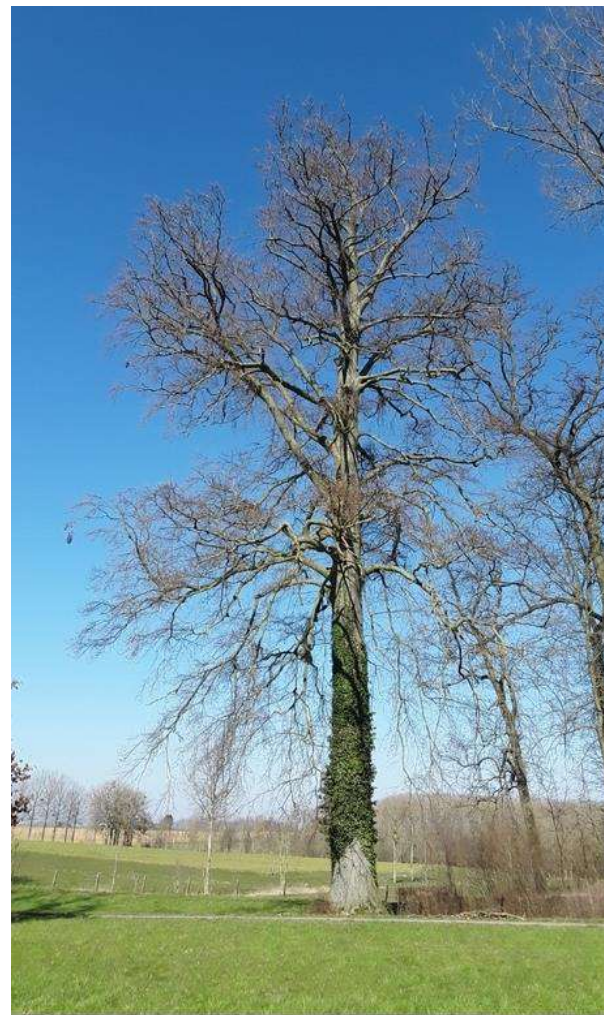
Foto 8; Boom 61: Rode beuk, 106cm diameter

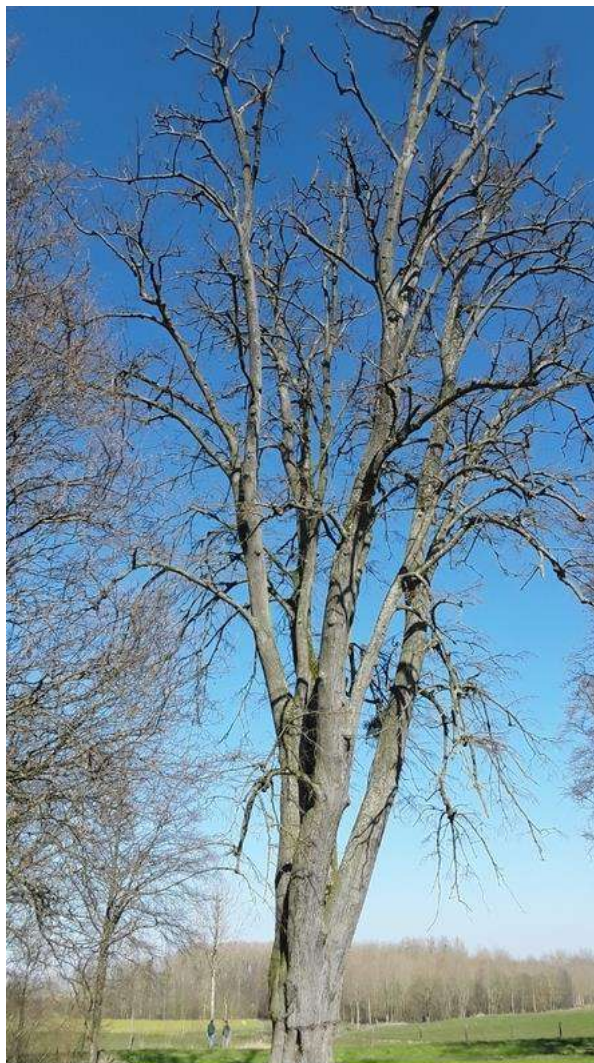
Foto 9: boom 57: Beuk: vrij uitgroeiend, 130cm diameter

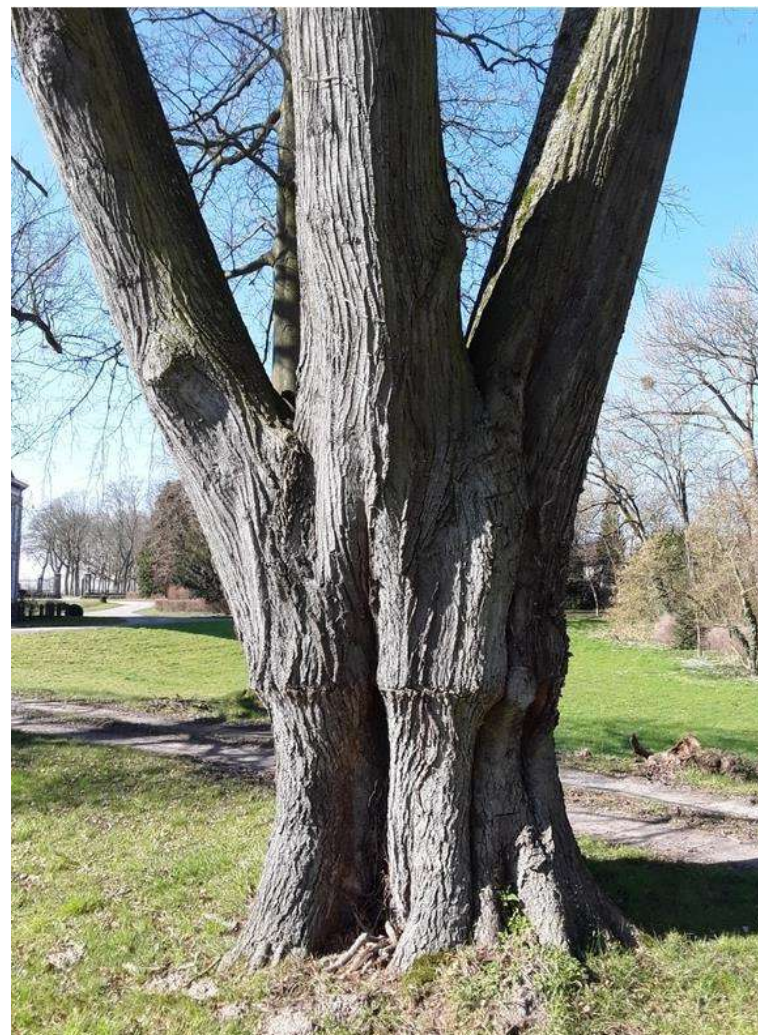
Foto 10: Boom 62: Geënte linde: 165 cm diameter
