Evaluatie van het visbestand in de natuurvijvers in het Kortbroek (Kruibeke)

Boets P., Dillen A., Poelman E. (2021). Evaluatie van het visbestand in de natuurvijvers in het Kortbroek (Kruibeke). Studie uitgevoerd in opdracht van Natuur en Bos (ANB). 8p.

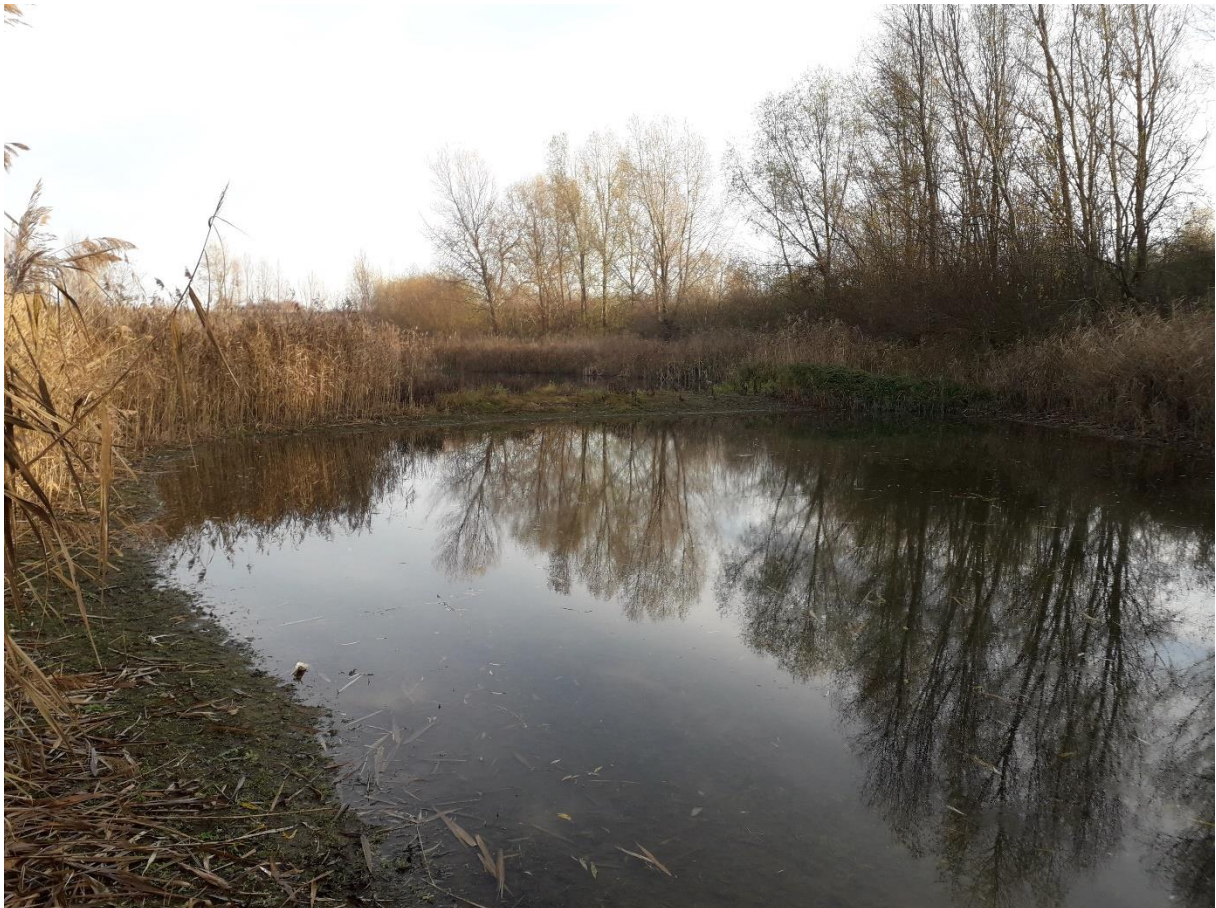
Figuur 1 – Foto van een van één van de vijvers gelegen in Kortbroek-Noord met duidelijke ontwikkeling van een rietkraag.

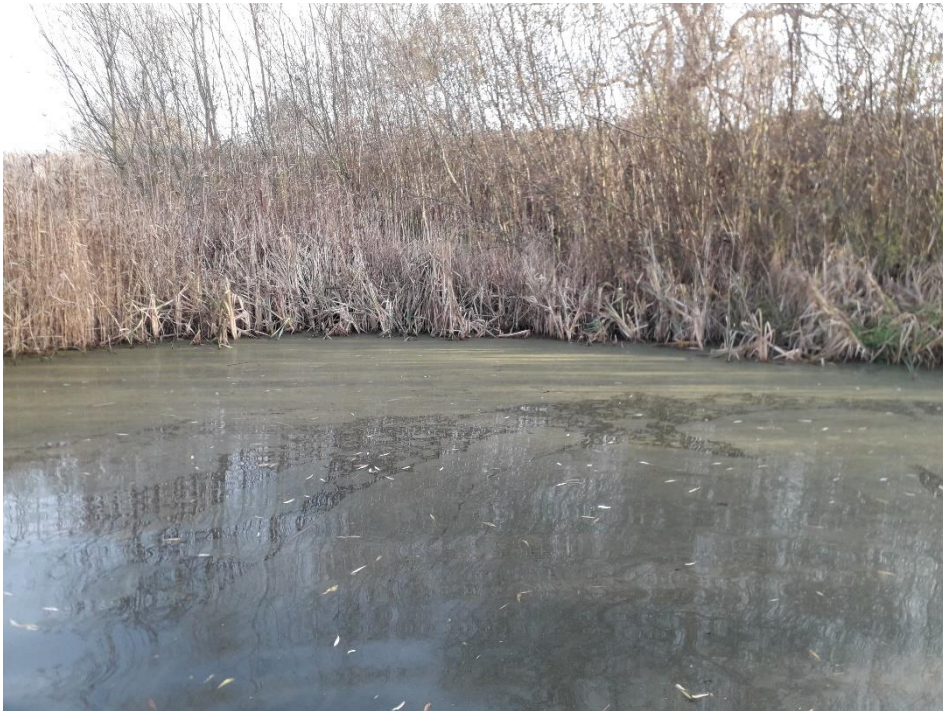
twee gesplitst als gevolg van de droogte en lage grondwaterstanden. Alle vijvers waren doorwaadbaar. Op vijver 531 werden de restanten van een blauwalgenbloei waargenomen (figuur 2).

Figuur 2 – Restanten van blauwalgenbloei aanwezig op één van de vijvers (locatie 531).

- Opvolgen van de waterkwaliteit en het voorkomen van waterplanten, met eventueel het nemen van mitigerende maatregelen om de nutriëntenload te reduceren. Er kan gedacht worden om de fosfaten neer te slaan of om een ijzer-zandfilter te plaatsen om fosfaatreductie door te voeren (zie Van Nieuwenhuyze et al. 2020). Voor vijvers waar echter nog steeds een input van verontreinigd water is heeft dit weinig nut, daar dient eerst die input te stoppen alvorens men kan gaan mitigeren.

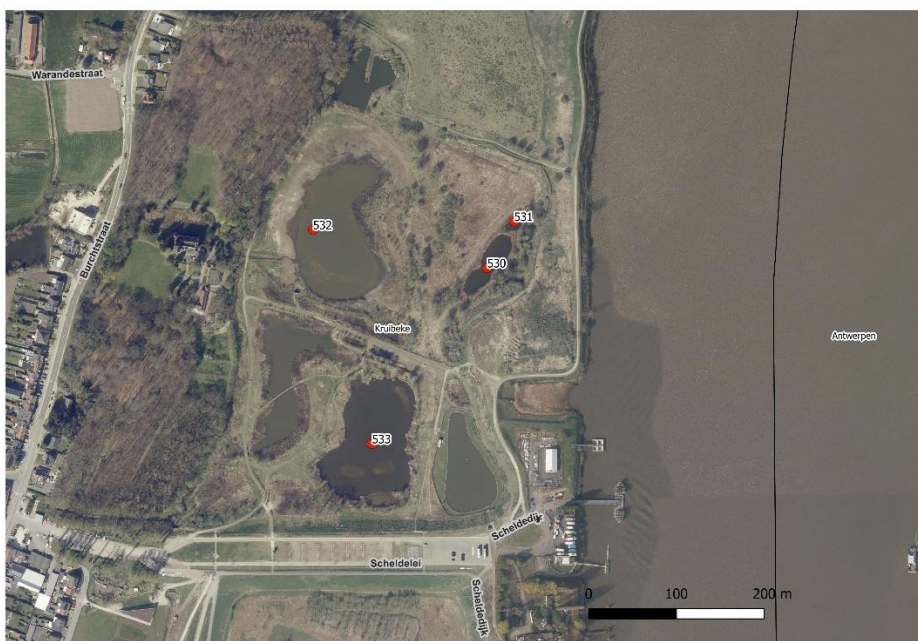
Kortbroek-Noord bestaat uit een 3-tal ondiepe vijvers (figuur 2) met op sommige plaatsen een goed ontwikkelde rietkraag op de oever. Tijdens de afwissing was de zuidoostelijke vijver (locatie 530) in

Figuur 3 – Overzicht van de drie (530-532) vijvers die werden afgevist in Kortbroek-Noord. De nummers bij de locaties zijn de nummers zoals ingegeven in de visdatabank van de Provincie Oost-Vlaanderen.
