## GEÏNTEGREERD BEHEERSPLAN

### **Hof ten Beygaerden Sint-Pieters-Leeuw** **versie 12.03.2024**

Hof ten Beygaerden  
Hoogstraat 151 . 1600 Sint-Pieters-Leeuw  
Gelegen in een erfgoedlandschap . RUP 'Open Ruimte' 20.08.2014

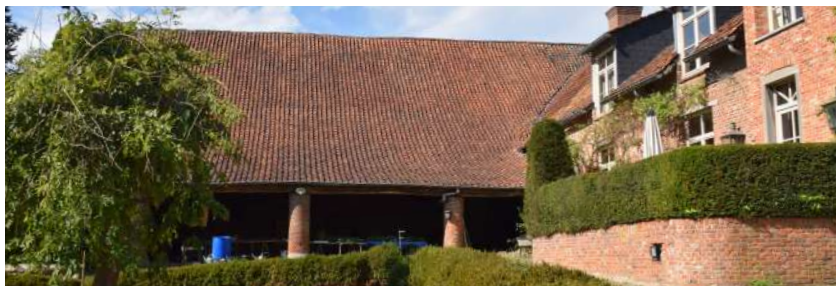
Afb. 59. De schuur langs de binnenkoer.

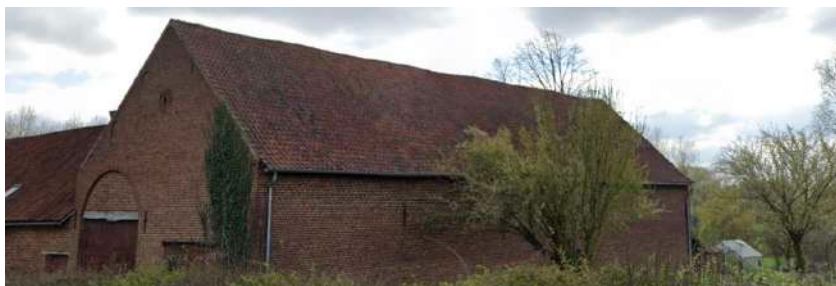
Afb. 60. De schuur langs de westzijde (google maps).

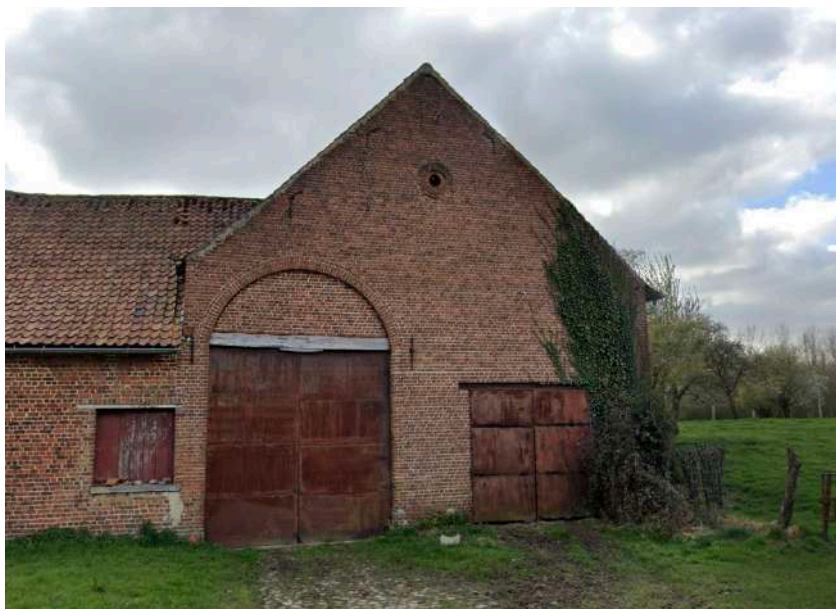
Afb. 61. De schuur langs de straatzijde (google maps).

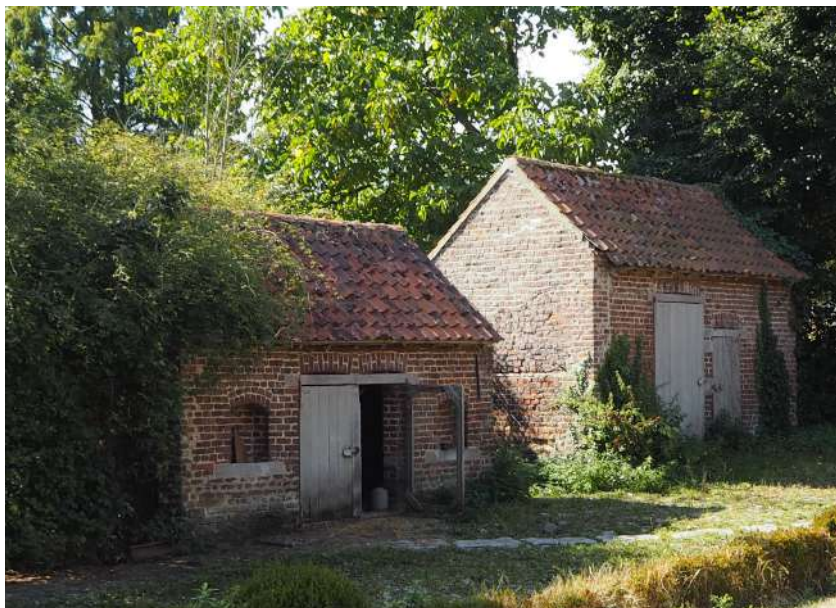
Afb. 63. De bijgebouwtjes aan de zuidzijde van de binnenkoer.

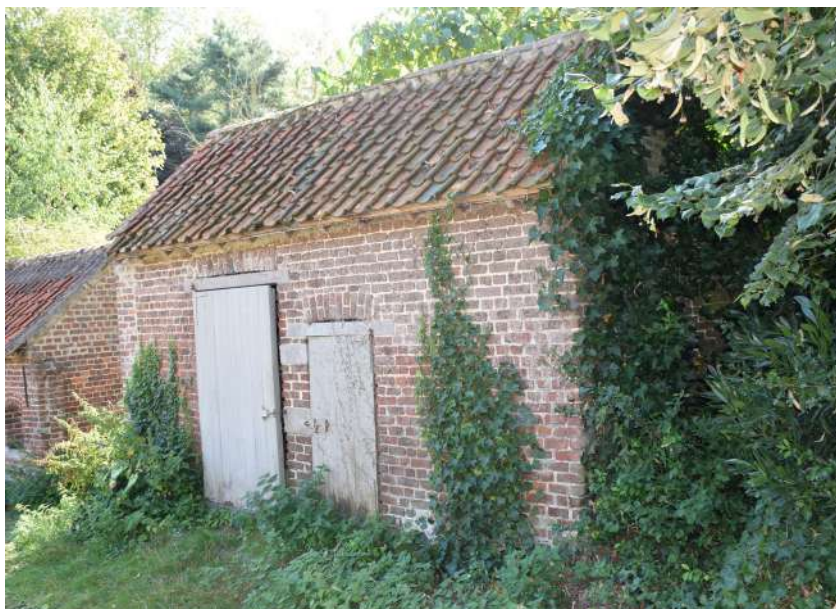
Afb. 64. Het grootste bijgebouwtje.

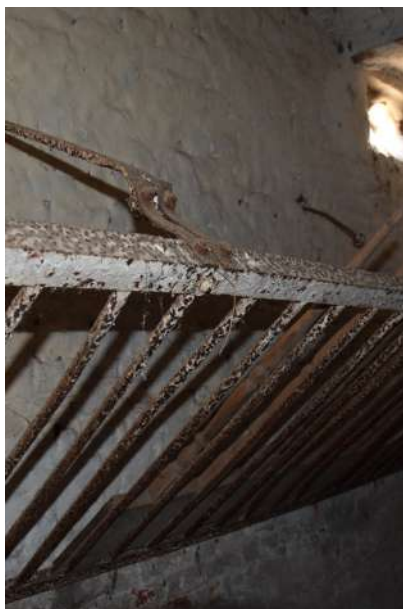
Afb. 88.  
Onderaan afgestoten  
afwerkingslaag, K0.01.

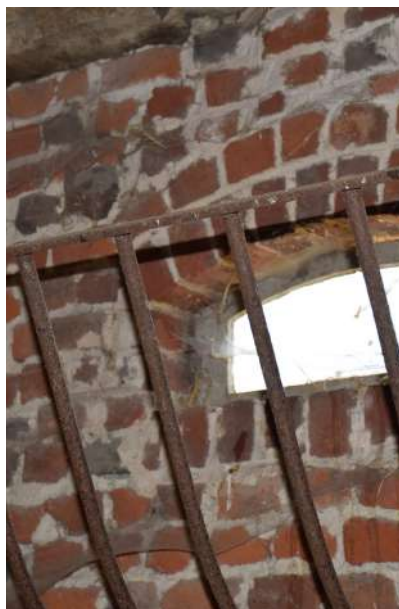
Afb. 89.  
Onderaan afgestoten  
afwerkingslaag, K0.06.

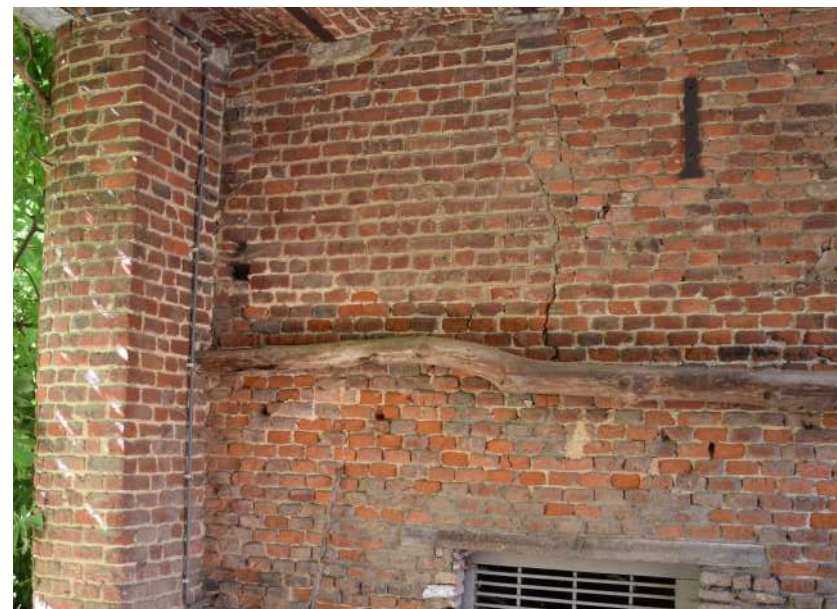
Afb. 93.  
Poortdoorgang. Uitgespoeld  
voegwerk, ontbrekend  
metselwerk, scheuren.

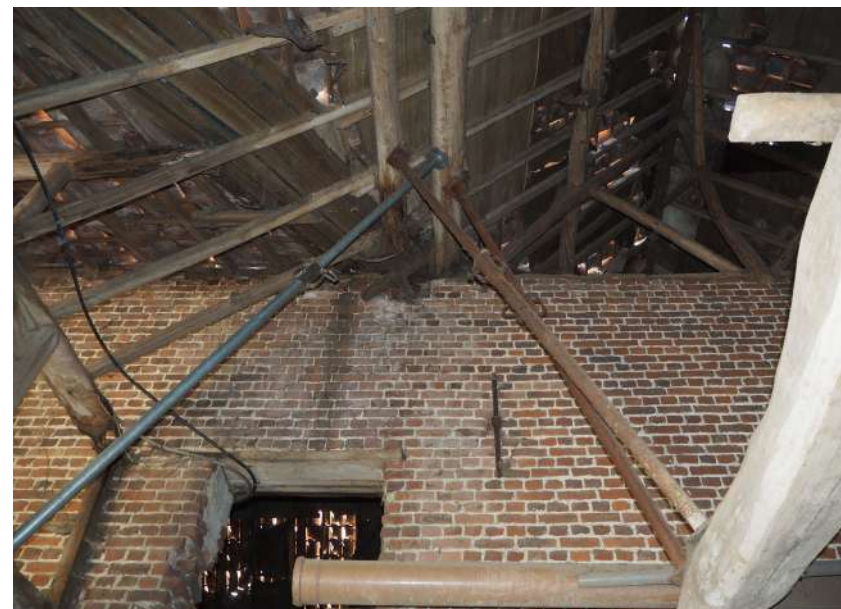
Afb. 100.  
Oostelijk bijgebouw.  
Vergroeiing. Roestende  
elementen schrijnwerk.

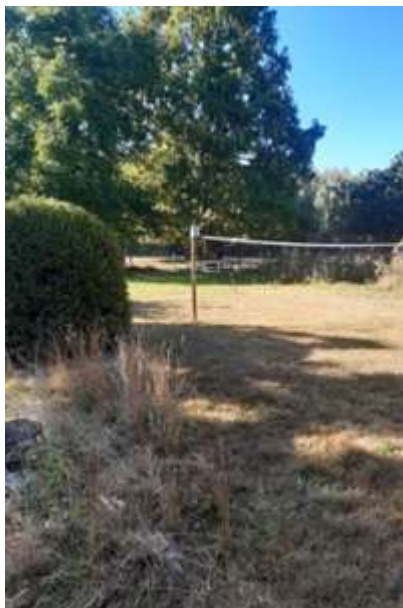
Afb. 122.  
Moestuin 1.

| <i>ID</i> | <i>Type terreineenheid</i> | <i>Beknopte omschrijving</i> | <i>Foto</i> |
|---|---|---|---|
| MT1: Moestuin | Moestuin 24 | Deze zone bestaat uit een moestuin. | Afb. 122 |

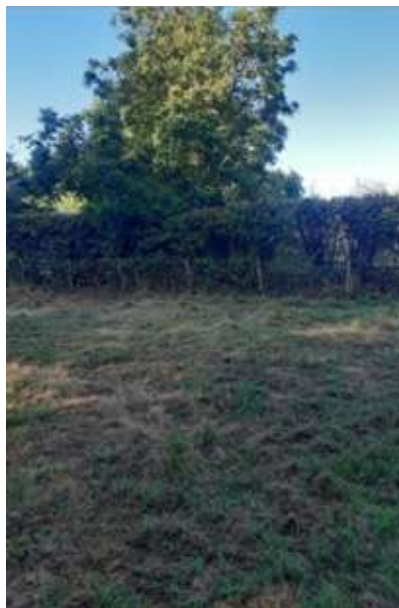
Afb. 123.  
Kleinfruitzone 1.

| <i>ID</i> | <i>Type terreineenheid</i> | <i>Beknopte omschrijving</i> | <i>Foto</i> |
|---|---|---|---|
| KF1: Kleinfruitzone | Boomgaard 7 | Deze zone is beplant met kleinfruit, voornamelijk aalbes. | Afb. 123 |

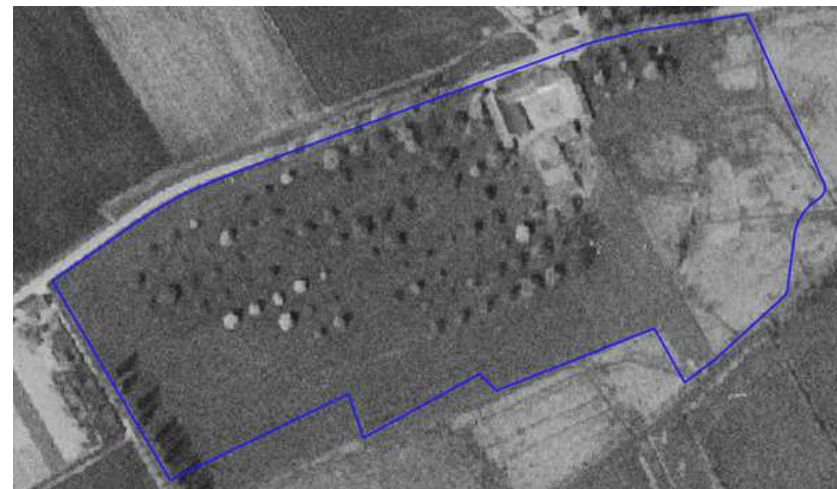
Het grootste deel van de aanwezige fruitbomen is in een eindfase. De bomen hebben een aftakelende vitaliteit en tonen gebreken zoals uitgebroken takken, vorming van holtes en aanwezigheid van dood hout. Deze bomen zijn habitatbomen die dienst doen als verblijfplaats voor diverse soorten zoals steenuil en vleermuizen. Bij de jonge bomen is vaak nog een bescherming tegen het vee aanwezig. Deze groeit in en veroorzaakt schade aan de stammen van de bomen. De hoogstamboomgaard vereist een aangepast beheer en inboeting.

| Soort | # | Ø (cm) | Hoogte (m) | Gebreken | Conditie | Beheerfase |
|---|---|---|---|---|---|---|
| Zoete kers | 12 | 84 | 12-15 | Dode takken, gebroken tak, holte, reeds uitgebroken tak, scheur stam | 0.2 | Eindfase |

Afb. 127.  
Boom 12: zoete kers met  
uitgescheurde tak.

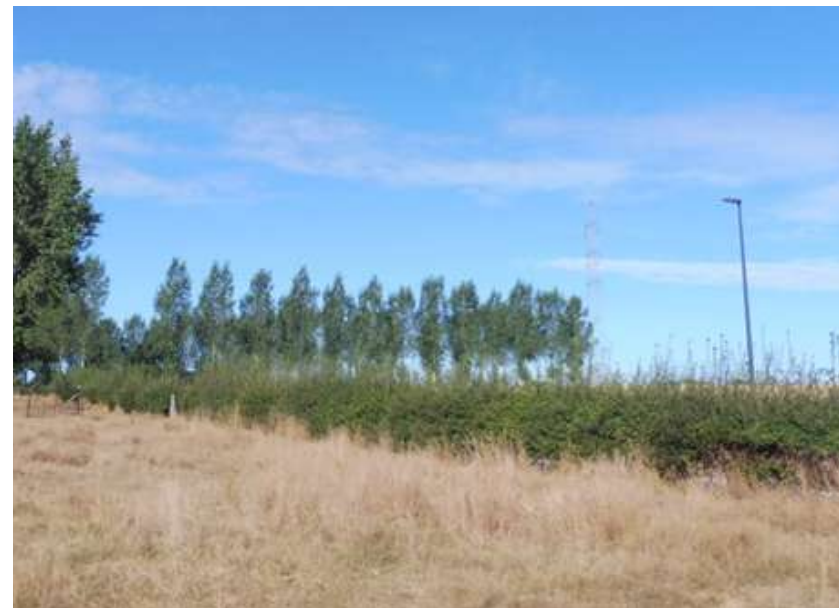
Het grasland is in een degelijke staat. De soortenrijkdom kan nog verbeteren door een vermindering van bemesting en spoeistoffen en een extensiever beheer.

Afb. 133.  
Grasland ten zuiden van de  
hoeve.
